令和2年8月4日
航空局首都圏空港課
空港業務課

羽田空港の新飛行経路の運用状況等を定期的に公表します

羽田空港新飛行経路に係る航空機騒音の測定結果 (3/29~4/30)

2019年度の部品欠落報告について

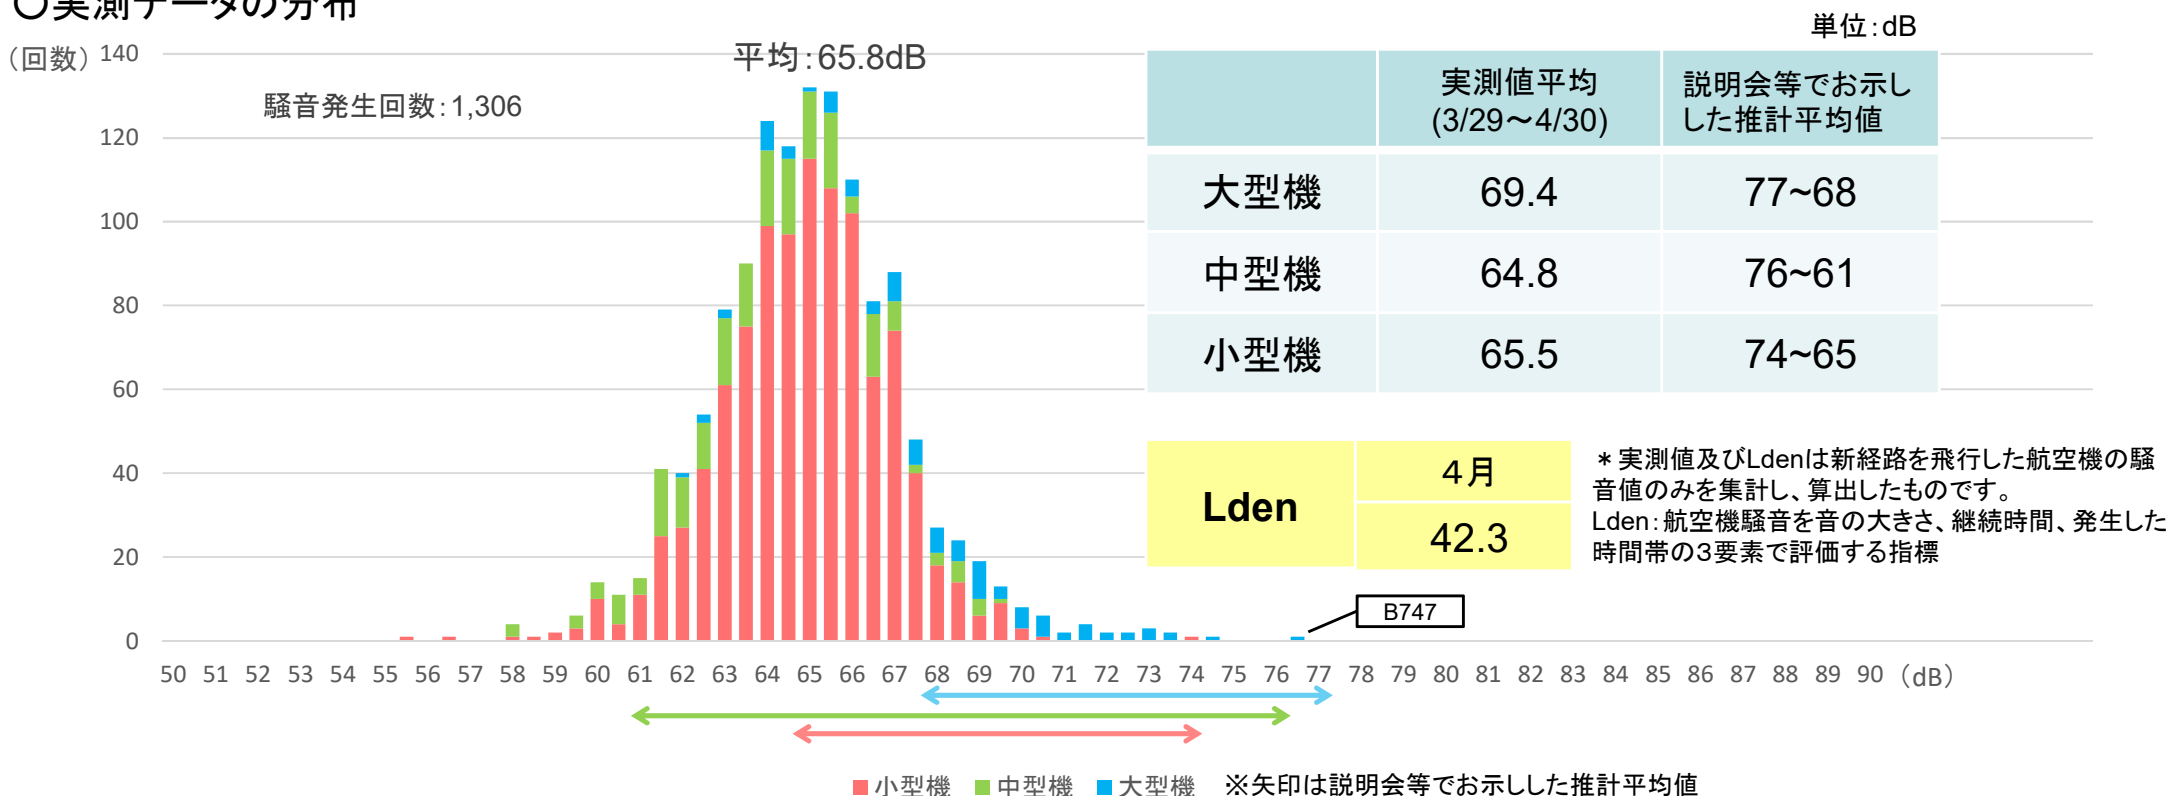
【測定結果】江戸川区立第五葛西小学校

- ・大型機・中型機・小型機のいずれも実測値の平均が推計平均値と同程度である。
- ・Ldenは全体の便数が減少していることから低い値となっている。

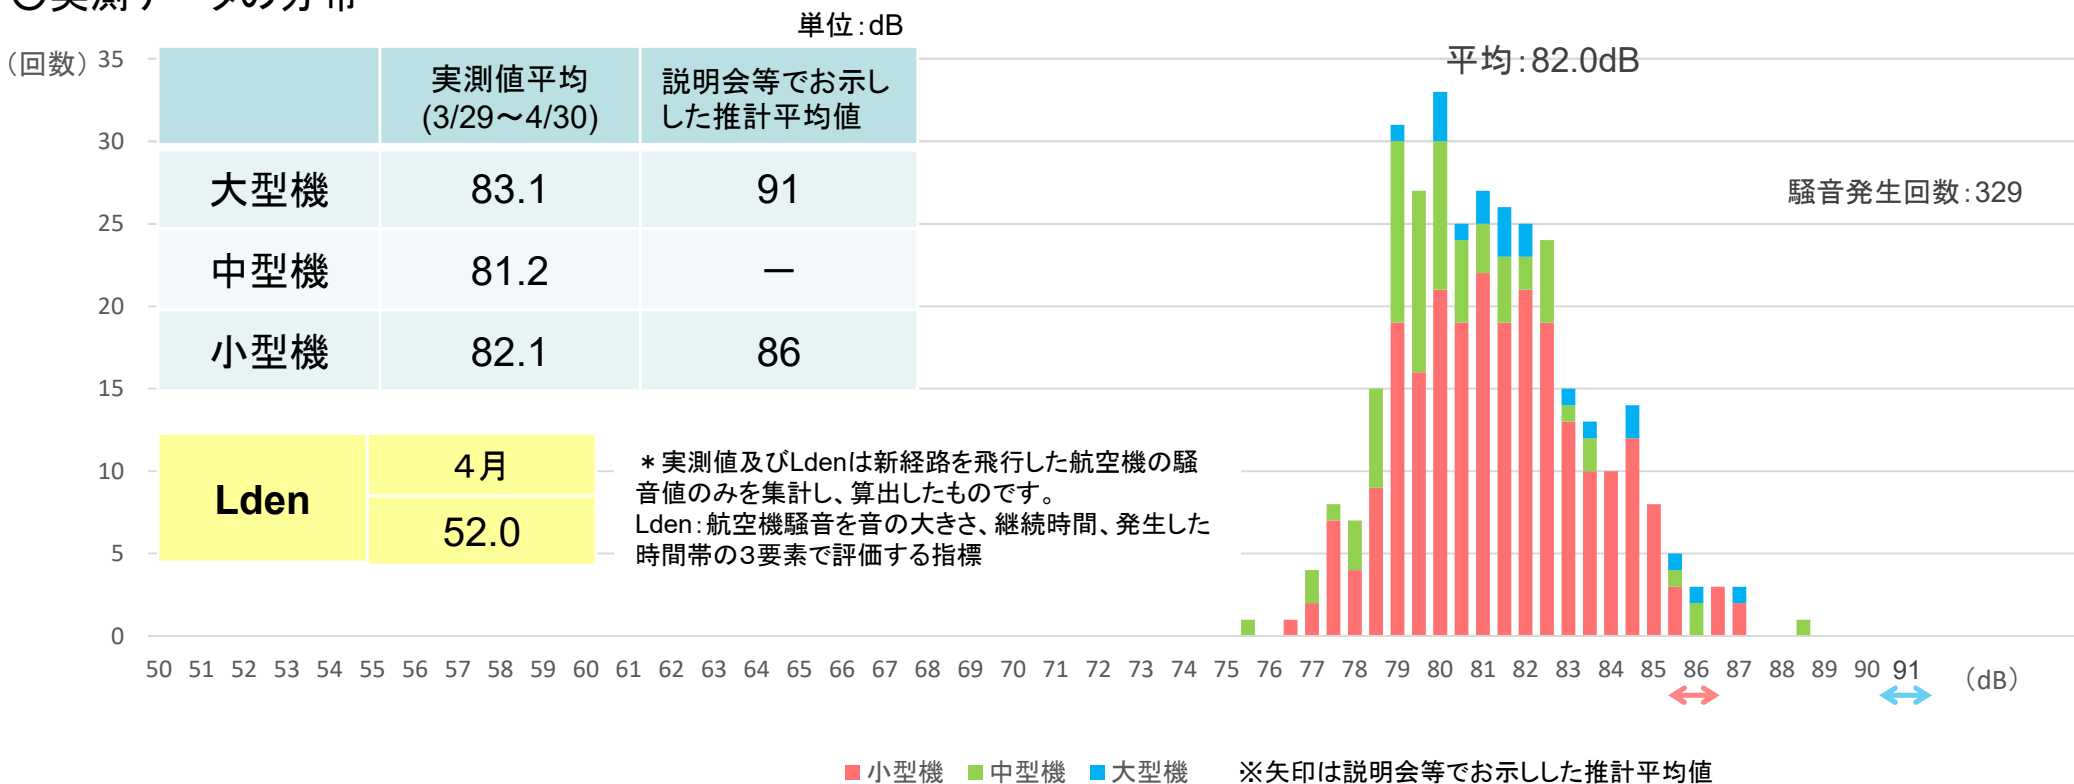
【測定結果】国立医薬品食品衛生研究所

- ・大型機・小型機においては実測値の平均が推計平均値を下回っている。
- ・使用機材が小型化・軽量化の傾向にあることから、実機飛行確認と比較して騒音値が低くなっている。
- ・Ldenは全体の便数が減少していることから、低い値となっている。

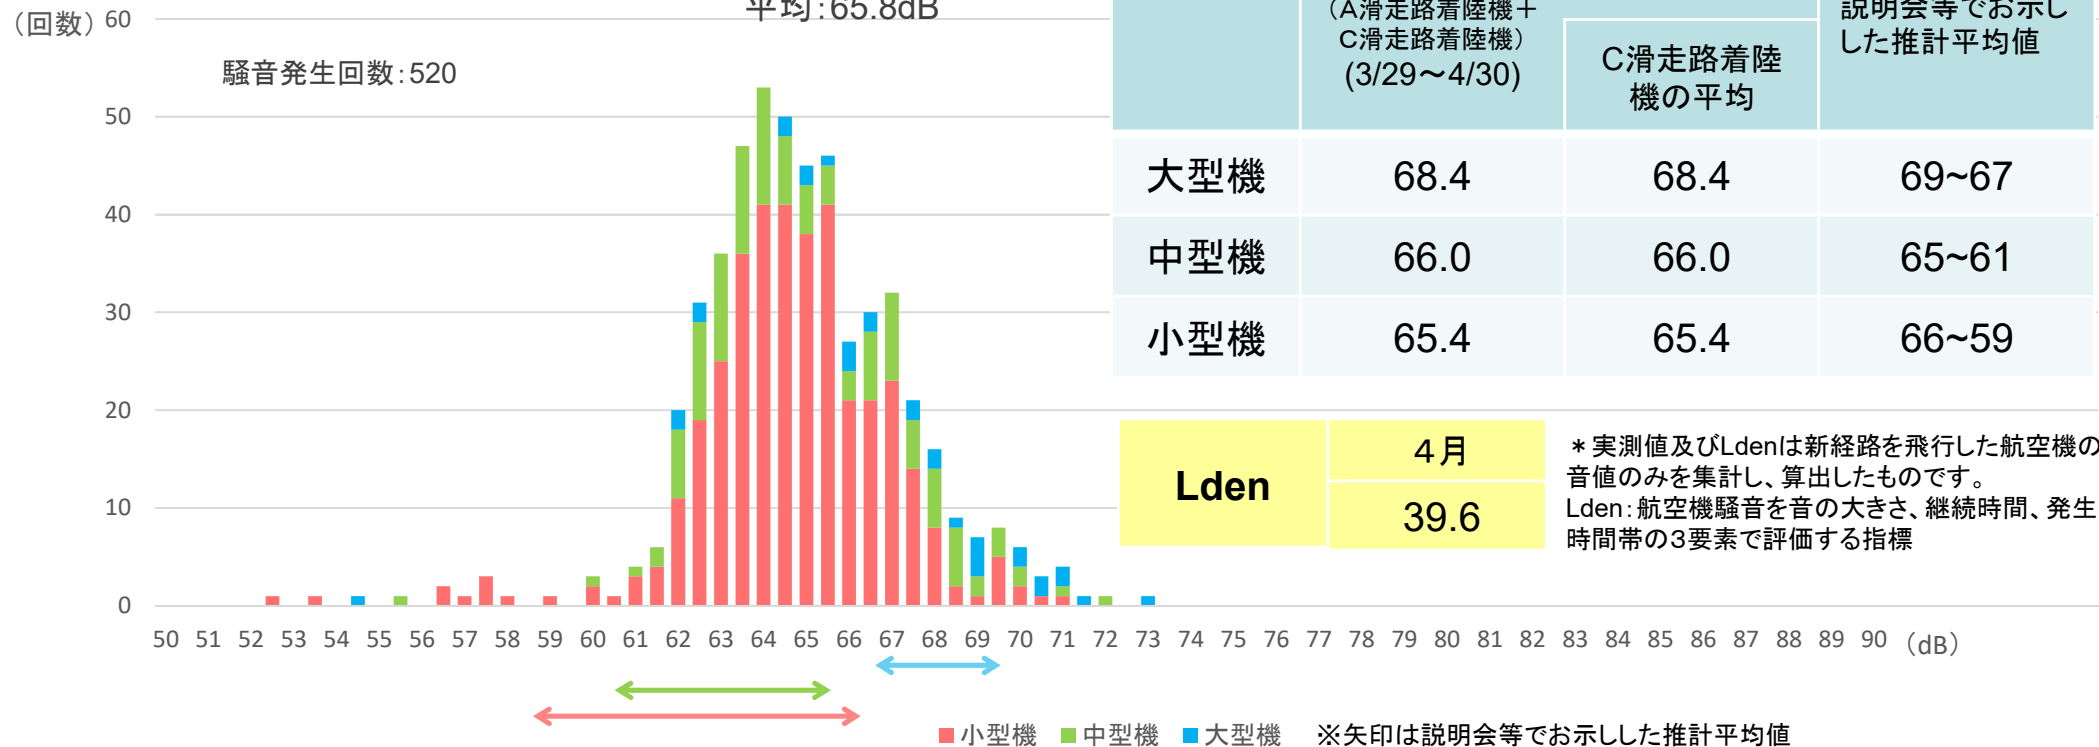
【測定結果】豊島区立千早小学校

- ・大型機・小型機においては実測値の平均が推計平均値と同程度である。
- ・中型機においては実測値の平均が推計平均値を上回っているが、本観測地点は好天時に旋回を行う地点に近いこと、何らかの機体操作等の影響により、騒音値がやや高くなっている可能性が考えられる(推計平均値は旋回を考慮せずに設定)。
- ・Ldenは、全体の便数が減少していることから、低い値となっている。

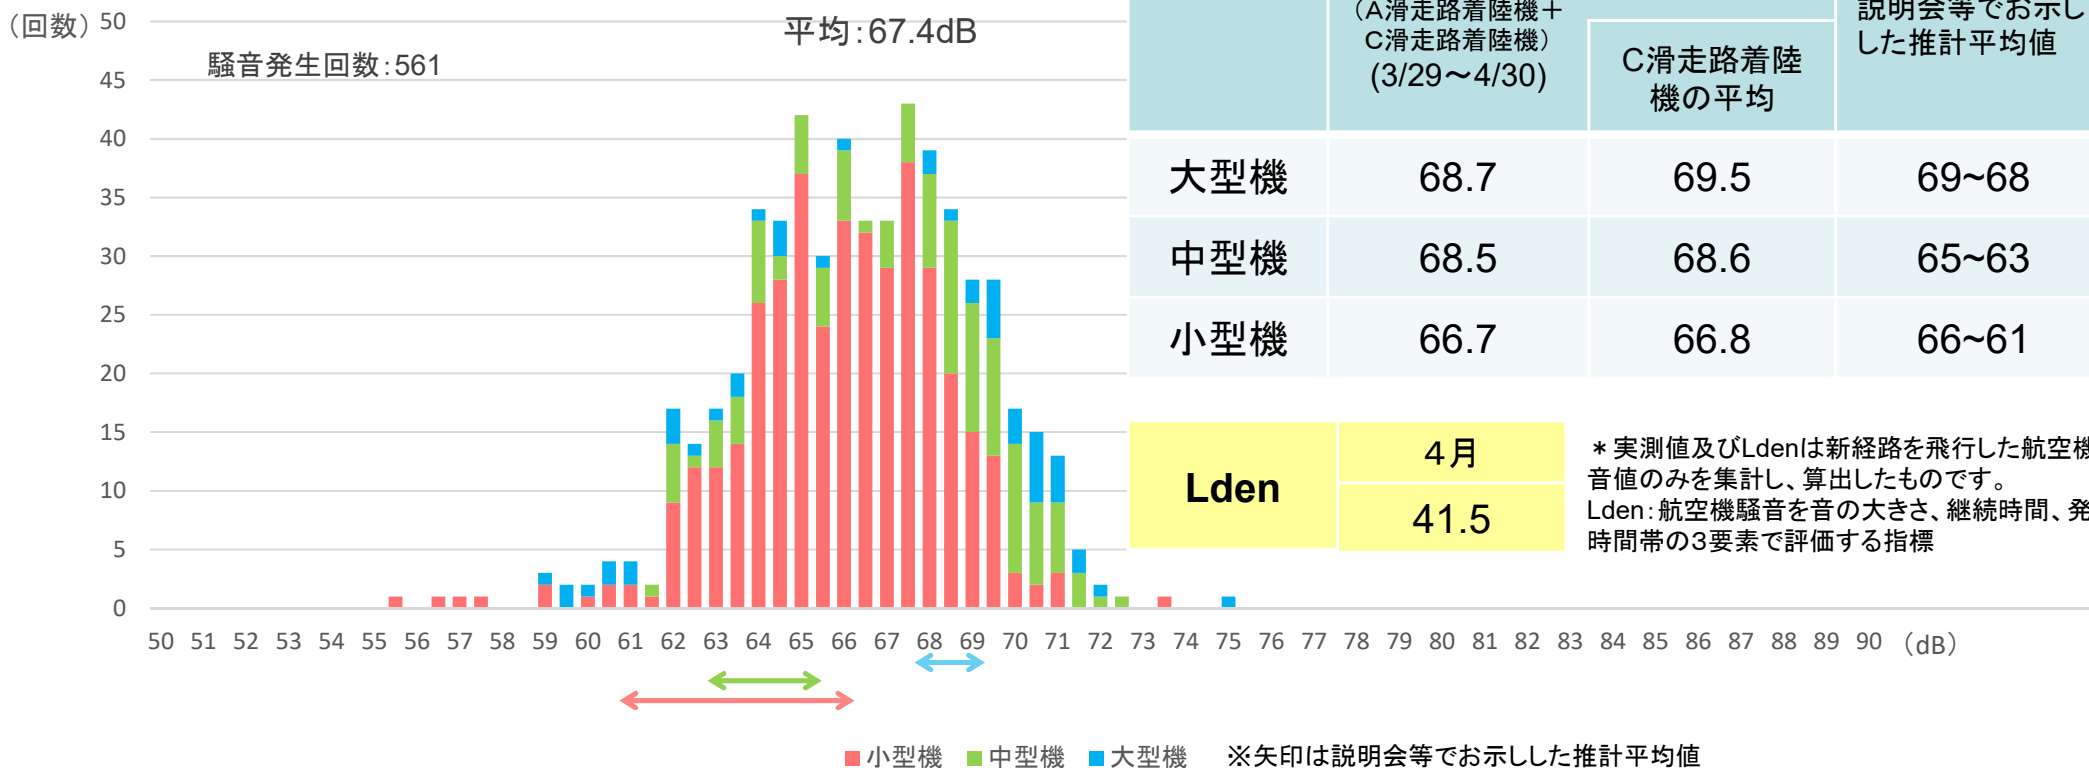
【測定結果】新宿区立落合第二小学校

- ・大型機・中型機・小型機において実測値の平均が推計平均値を上回っている。
- ・本観測地点は好天時に旋回を行う地点に近いこと、何らかの機体操作等の影響により、騒音値がやや高くなっている可能性が考えられる(推計平均値は旋回を考慮せずに設定)。特に中型機においてその傾向がみられる。
- ・Ldenは全体の便数が減少していることから低い値となっている。

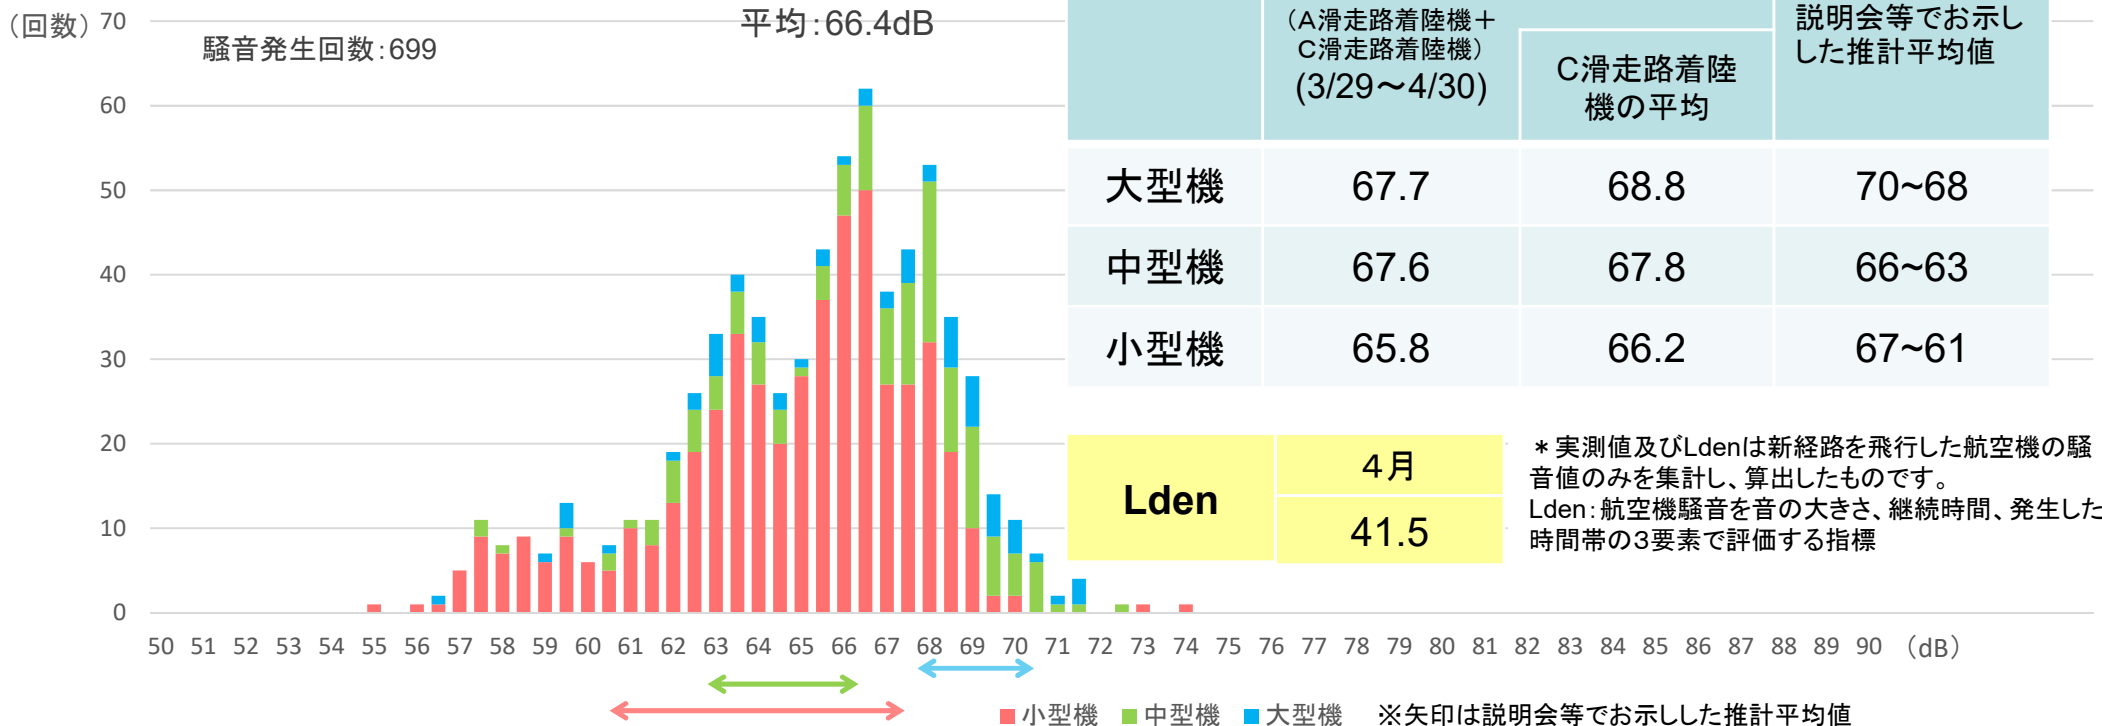
【測定結果】中野区小淀ホーム

- ・大型機・小型機においては実測値の平均が推計平均値と同程度である。
- ・中型機においては実測値の平均が推計平均値を上回っているが、本観測地点は好天時に旋回を行う地点に近いため、何らかの機体操作等の影響により、騒音値がやや高くなっている可能性が考えられる(推計平均値は旋回を考慮せずに設定)。
- ・Ldenは、全体の便数が減少していることから、低い値となっている。

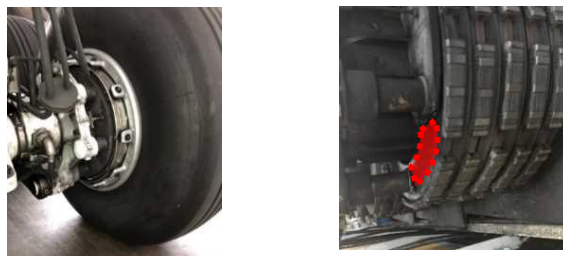
落下物防止対策基準への対策追加の例 (ボーイング777型機のブレーキ板)

- 2018～2019年にかけて、国内航空会社において、ボーイング777型機のブレーキ板の一部欠落(概ね0.8～3kg程度)を発見

正常なブレーキ ブレーキ板が一部欠落

- メーカーと連携した調査の結果、滑走路防氷材の影響によりブレーキ板が酸化・劣化したことが原因と判明
- ブレーキメーカーから改良型ブレーキへの交換を推奨する技術通報が発行

- 落下物防止対策基準を改正(2019年8月)し、我が国を運航する国内外の航空会社に対し当該技術通報の実施を義務付け
