ネズミの侵入箇所点検実例写真集

屋外編 ~ポイントは2.5cmの隙間です~

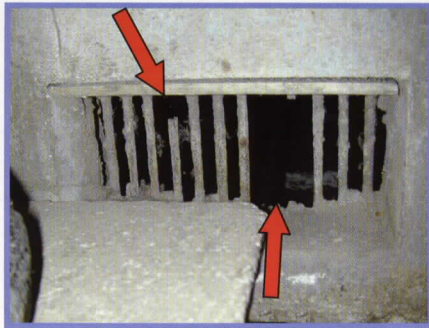
床下通風口の破損

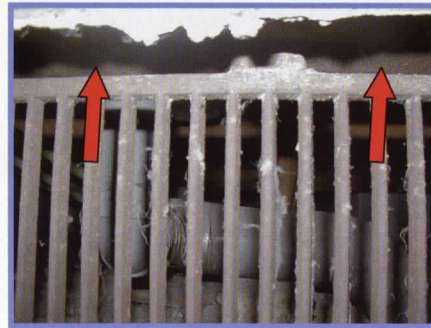
破損はないが上部に隙間がある
(鏡を使い下から見ること)

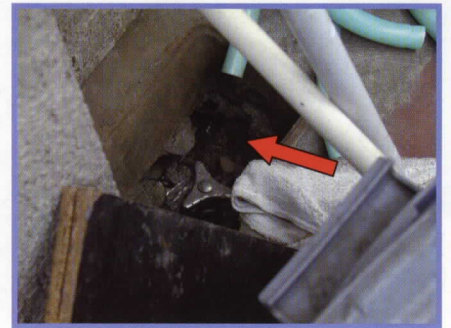
フタなし散水栓ボックス

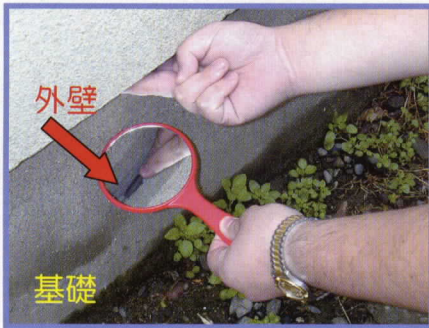
基礎と壁の間に隙間あり
(鏡と指を使い点検)

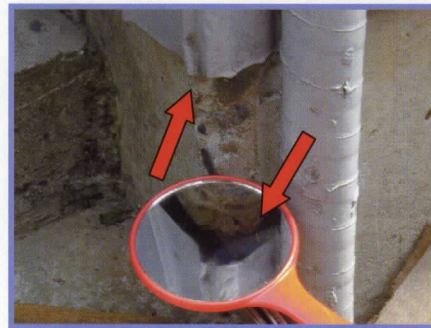
角は特に隙間がしやすい
(鏡の中に隙間が見えます)

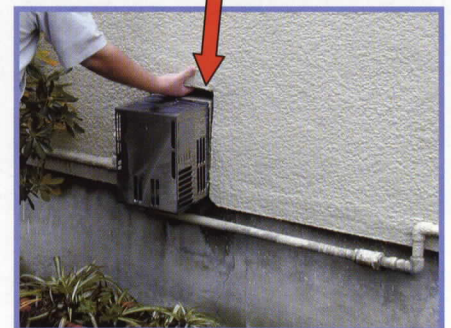
バランス釜排気口の上

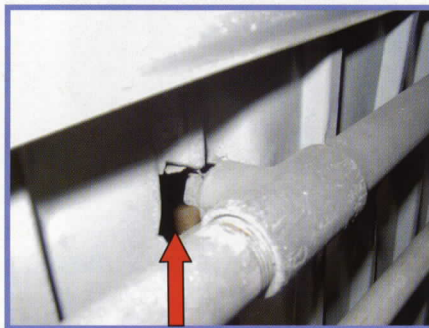
水道管の壁貫通部分

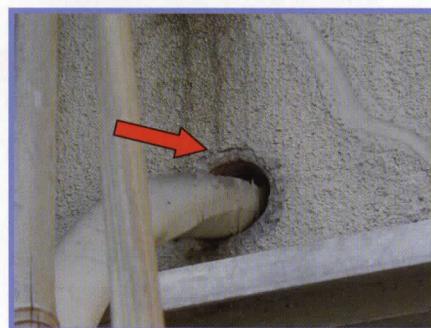
エアコン配管の壁貫通部分
(パテがはがれている)

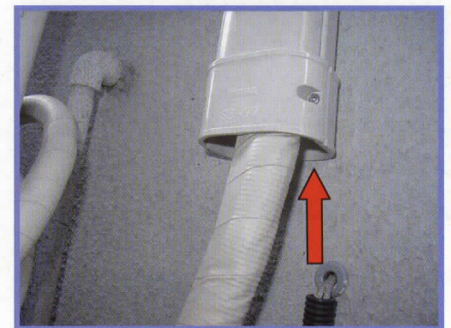
配管にカバーがついている場合
開口部に注意

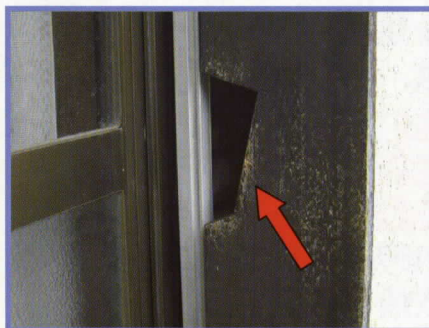
雨戸の戸袋から壁の内部へ
侵入することが多い

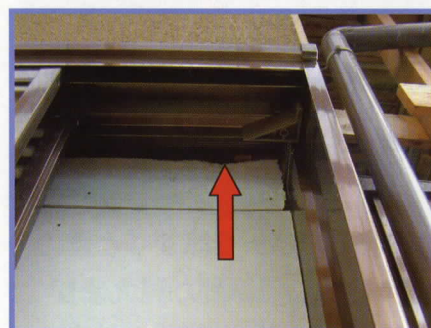
戸袋内部の石膏ボードが
削られていた例

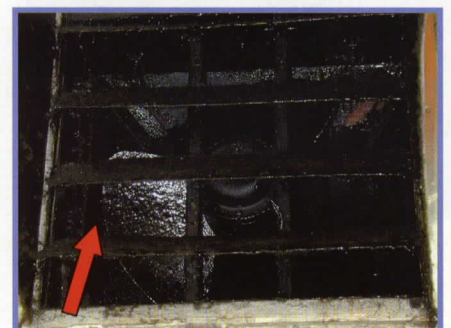
換気扇のダンパーが閉じないと
壁を登り直接台所へ
