景観構成重要木の調査結果について

1. 調査の概要

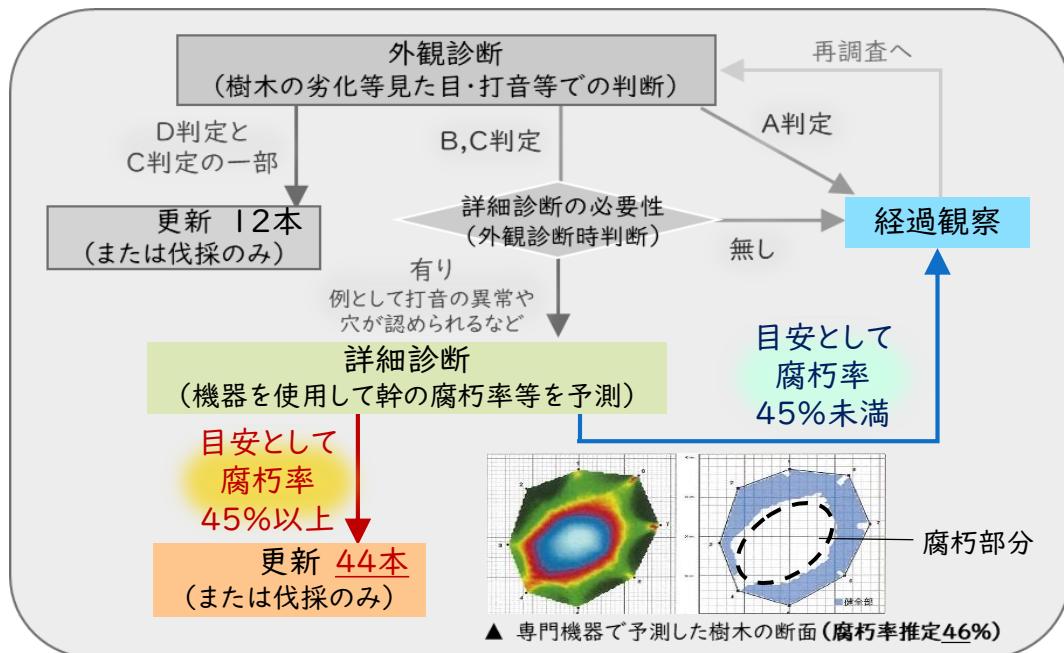
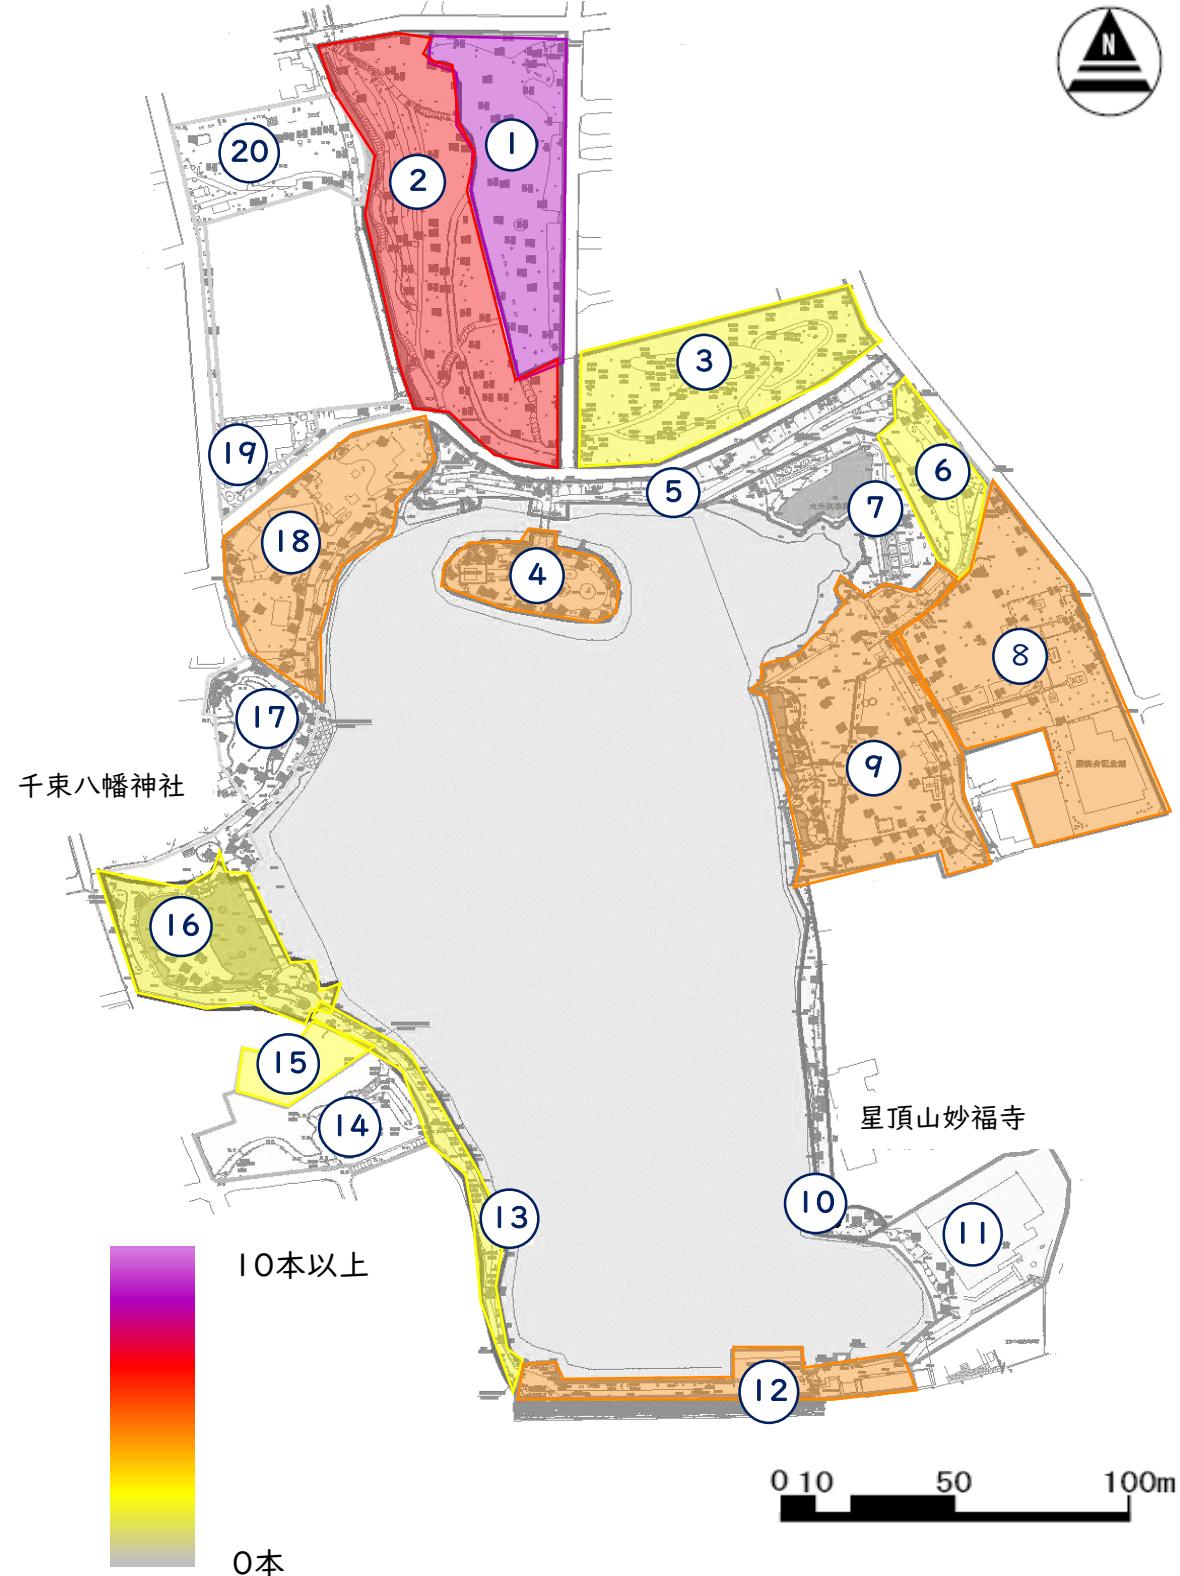
図1. 腐朽率45%以上の景観構成重要木の有無を示す図(エリア別)

- ・腐朽率毎の本数
45%未満：96本 **45～59%：34本** **60%以上：10本**
- ・今回の調査結果を踏まえると、令和5年度以降に更新対象となる景観構成重要木は計56本（見た目だけで傷みが顕著であった12本を含む）となります。
- ・樹種として特にサクラ、スダジイ、シダレヤナギは腐朽率が高い傾向にありました。

- ・景観維持の観点から、更新対象樹木は段階的に更新、伐採を進めます。
- ・前回提示しました更新スケジュールについても修正が必要ですが、更新対象樹木の本数が大幅に増加したこと、景観構成重要木1本毎に状態や周囲への影響を考慮する必要があること等の理由から、更新の優先順序を今後早急かつ慎重に検討いたします。

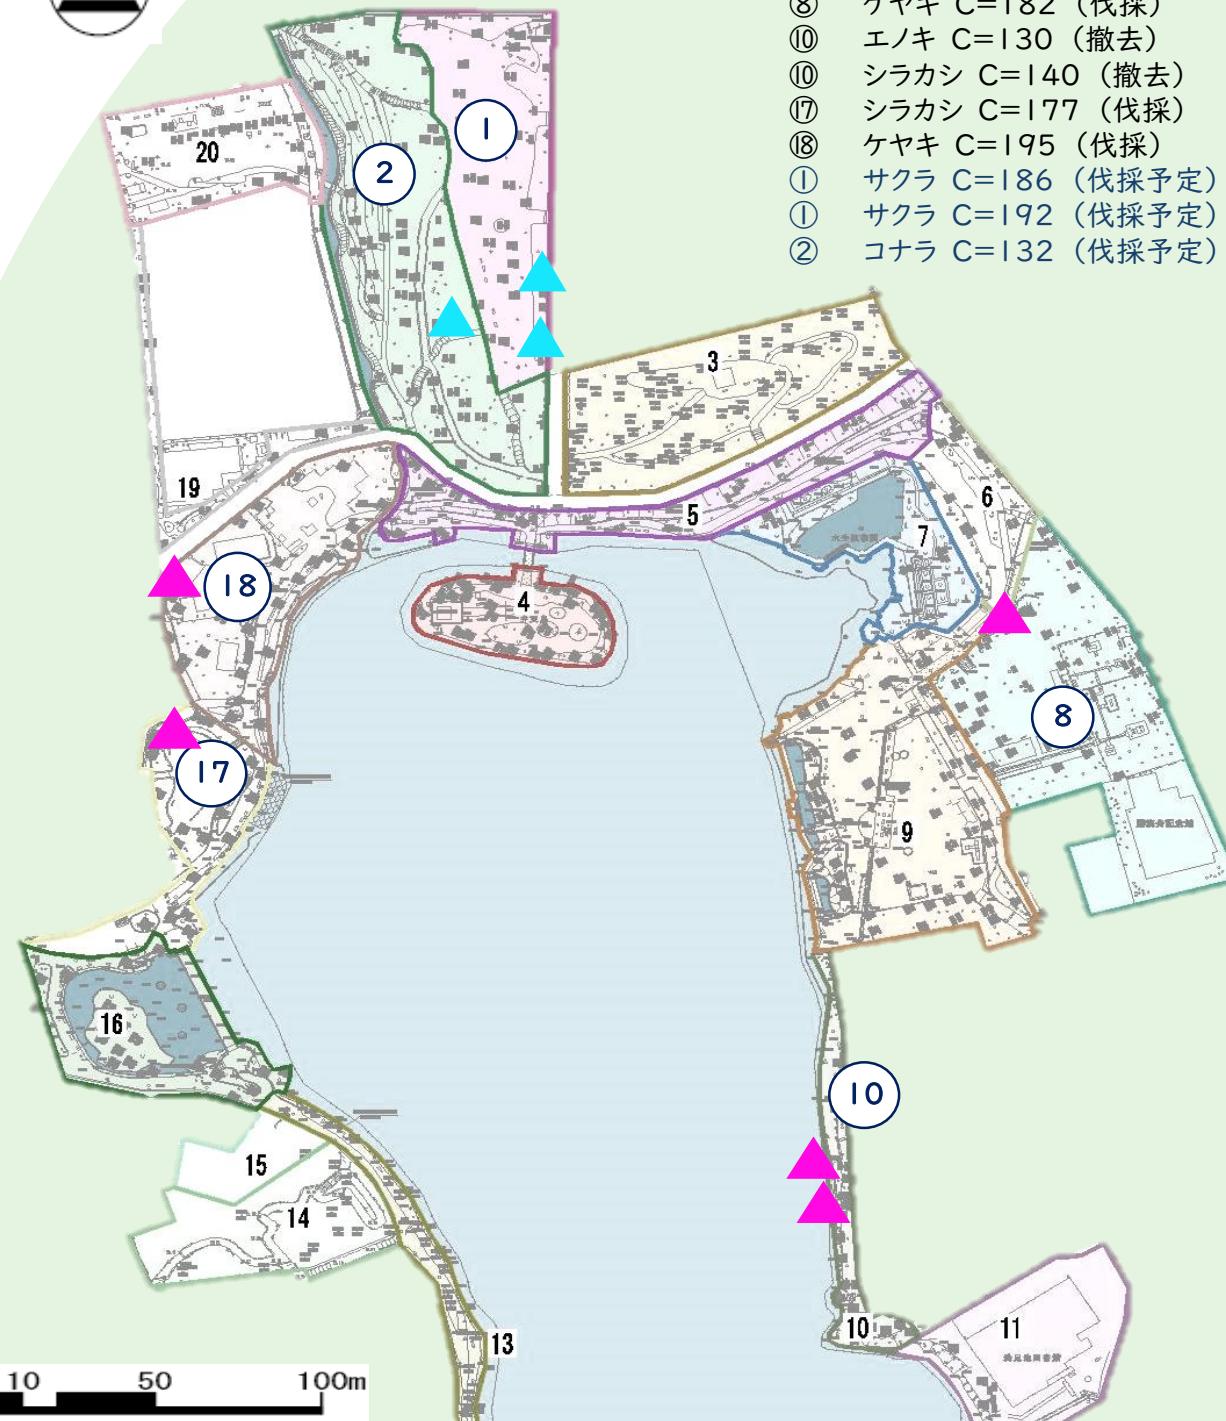
(参考) 令和4年度に伐採、撤去した景観構成重要木 (予定含む)

令和4年度に伐採、撤去した景観構成重要木は8本でした。(予定含む)
これにより、景観構成重要木は403本になります。

なお、伐採は倒木防止のための安全措置、撤去は倒木によるものです。
(Cの値は幹の周囲長(cm)です。)

- ⑧ ケヤキ C=182 (伐採)
- ⑩ エノキ C=130 (撤去)
- ⑩ シラカシ C=140 (撤去)
- ⑰ シラカシ C=177 (伐採)
- ⑱ ケヤキ C=195 (伐採)
- ① サクラ C=186 (伐採予定)
- ① サクラ C=192 (伐採予定)
- ② コナラ C=132 (伐採予定)
