# 景観構成重要木保全更新実施計画(案)について

## 3. 保全更新計画 (案)

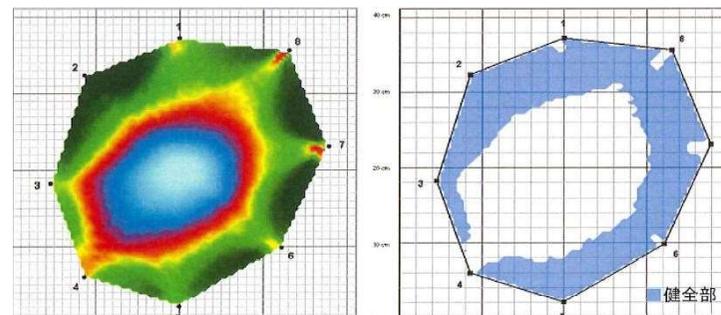
▲ 腐朽率測定の様子

▲ 幹の腐朽率が推定46%の樹木の断面（専門機器による分析結果より）

- ・外観診断においてD判定（不健全）となった樹木は、回復の見込みがなく、倒木の可能性も高まるため、**最優先で更新**します。
- ・また、C判定の一部についても、見た目では傷み具合が顕著なものは**順次更新**します。
- ・加えて、詳細診断において幹や根元の腐朽率が高く（目安として腐朽率45%以上）、専門家の判断で更新が推奨される樹木についても更新の対象とします。
- ・今回の診断で更新対象とならなかった樹木は、次期の計画更新時に再調査して更新の判断を行います。
- ・**当面（令和5年度～令和9年度）のスケジュールは下表のとおりです。**  
（ただし、今年度の詳細診断結果次第では更新予定本数や樹種が変更になる場合があります。）
