まちづくり環境委員会

都市基盤整備部 資料2番

令和4年度 呑川水質浄化対策研究会報告書

令和5年2月

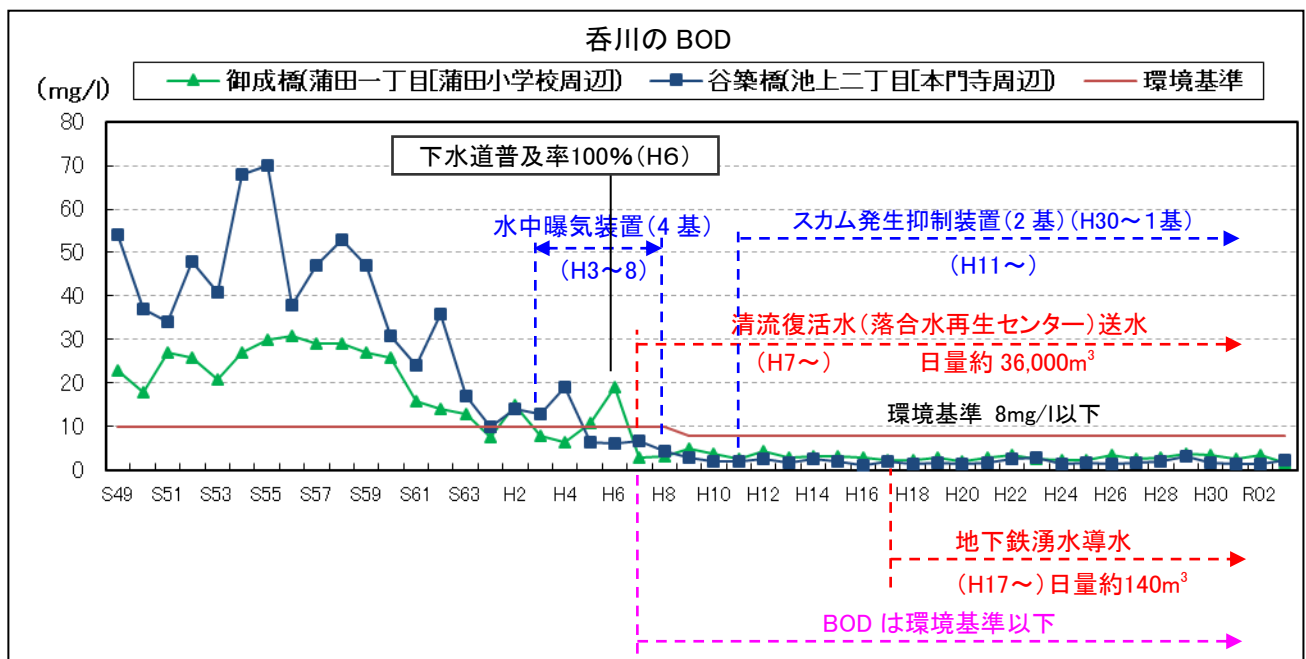
図 1.2 公共下水道の整備・水質浄化対策とBODの推移

昭和50年代は、BOD（年度平均）が70mg/l 近くになるほど水質が悪化していたが、下水道の整備に伴い、水質は改善されてきた。平成6年度には下水道が概成100%整備され、平成7年から城南河川清流復活事業により下水道の再生水が送水されてからは、環境基準の8mg/l 以下に改善されている。

しかしながら、D0については、呑川の中流域の底層において、環境基準の2mg/l 以上を達成できず、特に夏場にスカムや臭気が発生している。

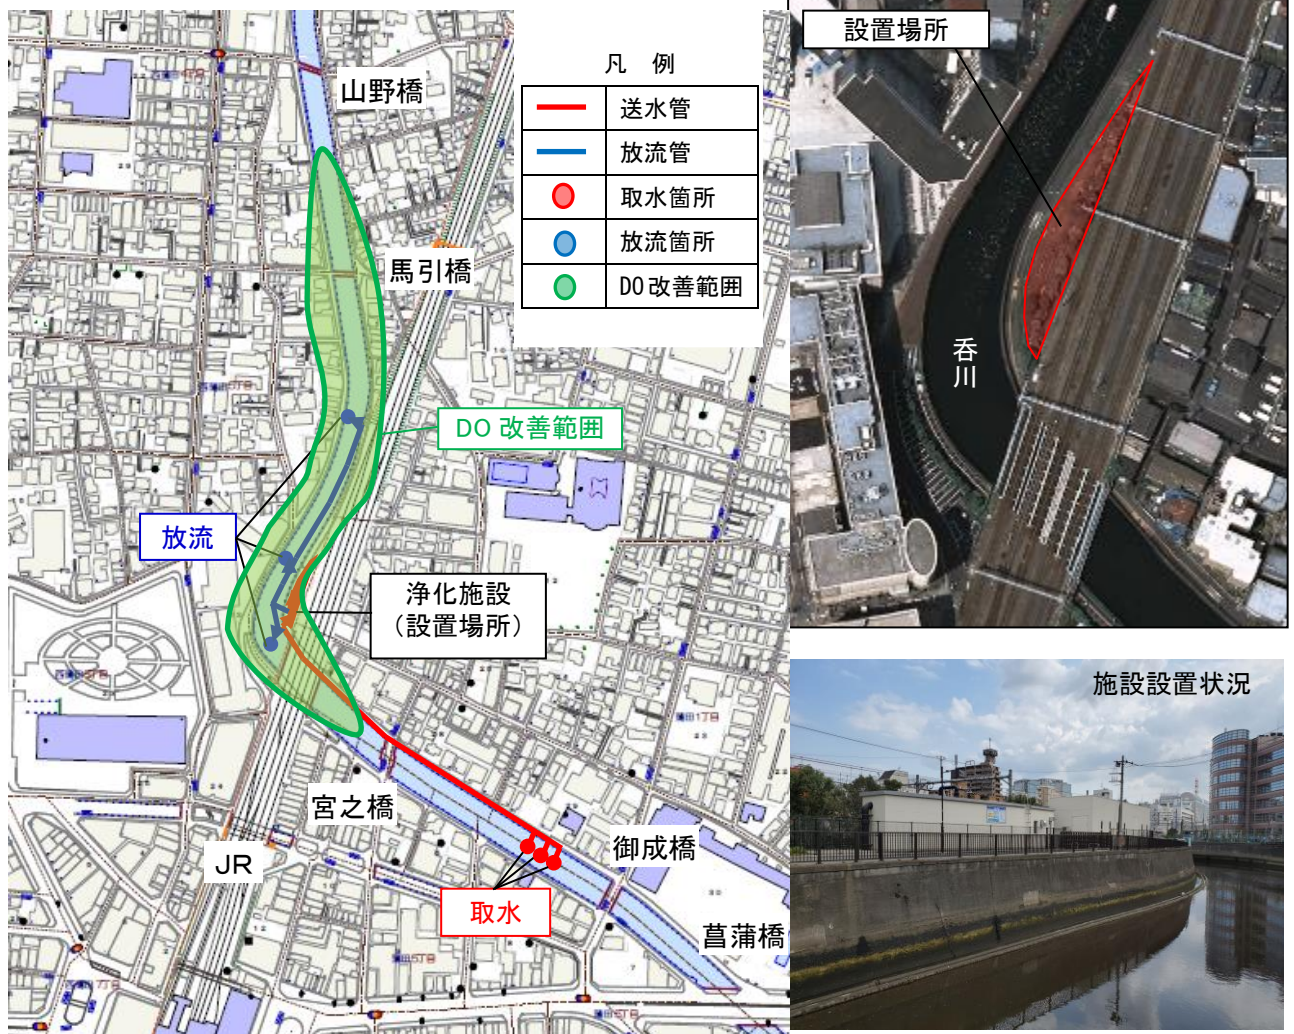
図 2.3 浄化施設配置図

御成橋上流側で河川水を取水し、旧西蒲田五丁目児童遊園跡地に設置する浄化施設において高濃度酸素水を生成し、呑川に放流することにより底層の貧酸素状態を改善する。なお、取水箇所は、放流水の影響範囲や取水施設の維持管理等を考慮して、御成橋の上流側とした。

浄化方法：高濃度酸素水による酸素供給

施設規模：供給DO 30mg/l・供給水量 300m³/h (100m³/h×3ユニット)

設置場所：旧西蒲田五丁目児童遊園跡地 (大田区西蒲田五丁目1番1号先)

配管：埋設配管 (取水部、放流部は除く)

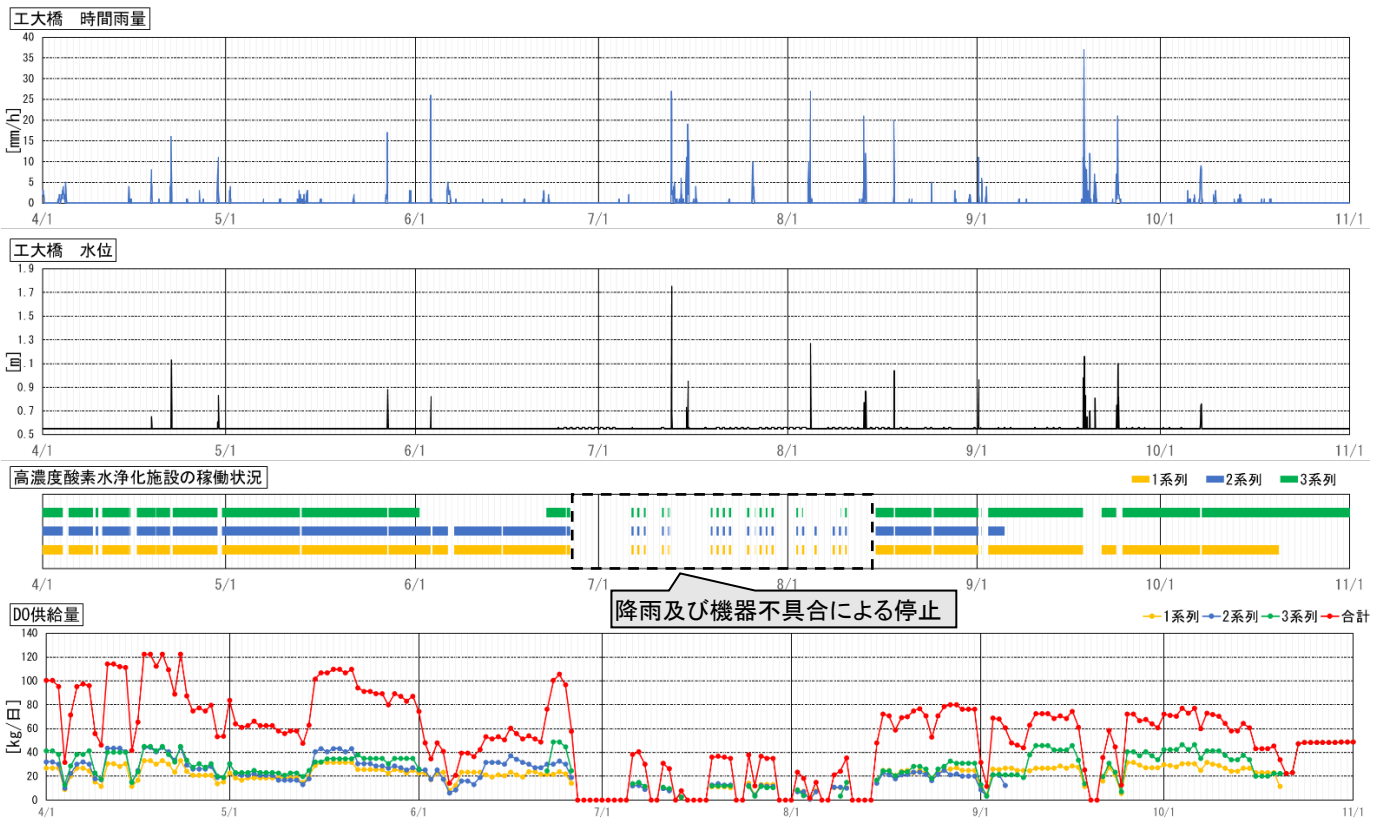
図 2.5 浄化施設の稼働状況と DO 供給量（令和4年度）

表 2.1、図 2.5 に本年度の施設の稼働状況と DO 供給量を示す。6月26日まで安定的に稼働していたが、6月27日から8月14日にかけて降雨及び機器不具合に伴い施設が頻繁に停止したため、DO 供給量が低下している。

※DO 供給量 = 直近の放流水濃度（ポータブル DO 計測定）× 一日の放流量

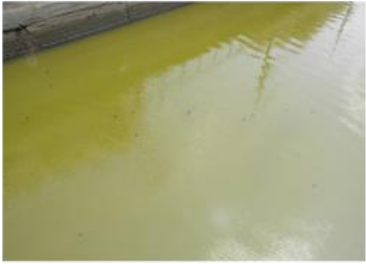
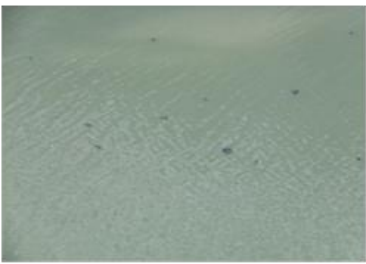
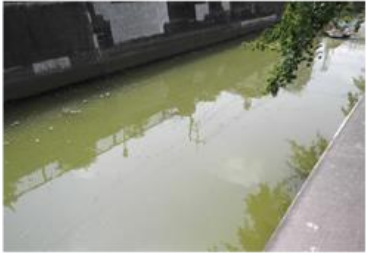
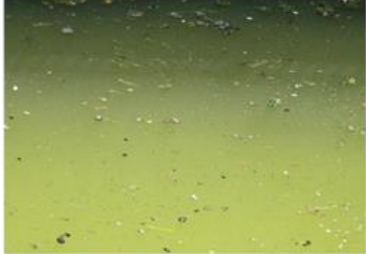
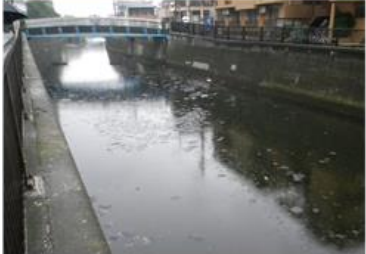
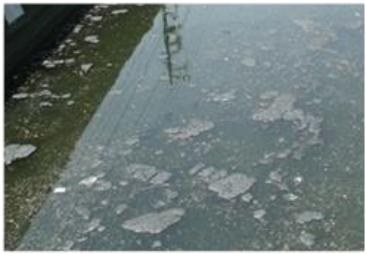
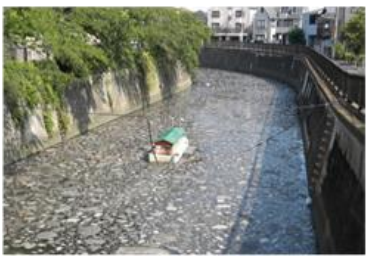
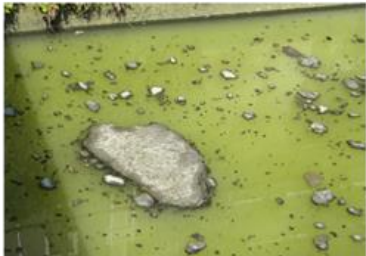
図 2.7 スカム発生判断基準

指標	全 景	近 景
① 微 量

③以上の
スカム発生日
をカウント

カメラ調査実施地点 (図 2.6) のうち、平成 29 年度から継続的に調査を実施している日蓮橋、山野橋、御成橋について、7 月～9 月のスカム発生日数 (図 2.7 の③中量以上の日数) を比較した。

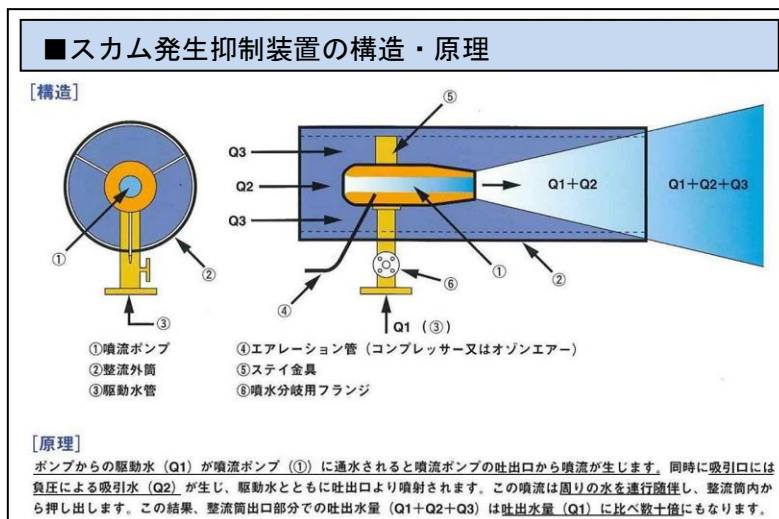
図 2.14 スカム発生抑制装置の構造・原理

駆動水ポンプで対象水域から取水した水を整流筒内部のノズルから吐出することで、整流筒内部に噴流が生じ、その噴流が整流筒内部、及び整流筒周囲の水を連行随伴し、取水した水の何十倍もの水を動かす。

発生した水流により底層の水質を改善し、ひいては呑川において生じている水質悪化現象

（臭気、スカム、白濁化等）を改善する。

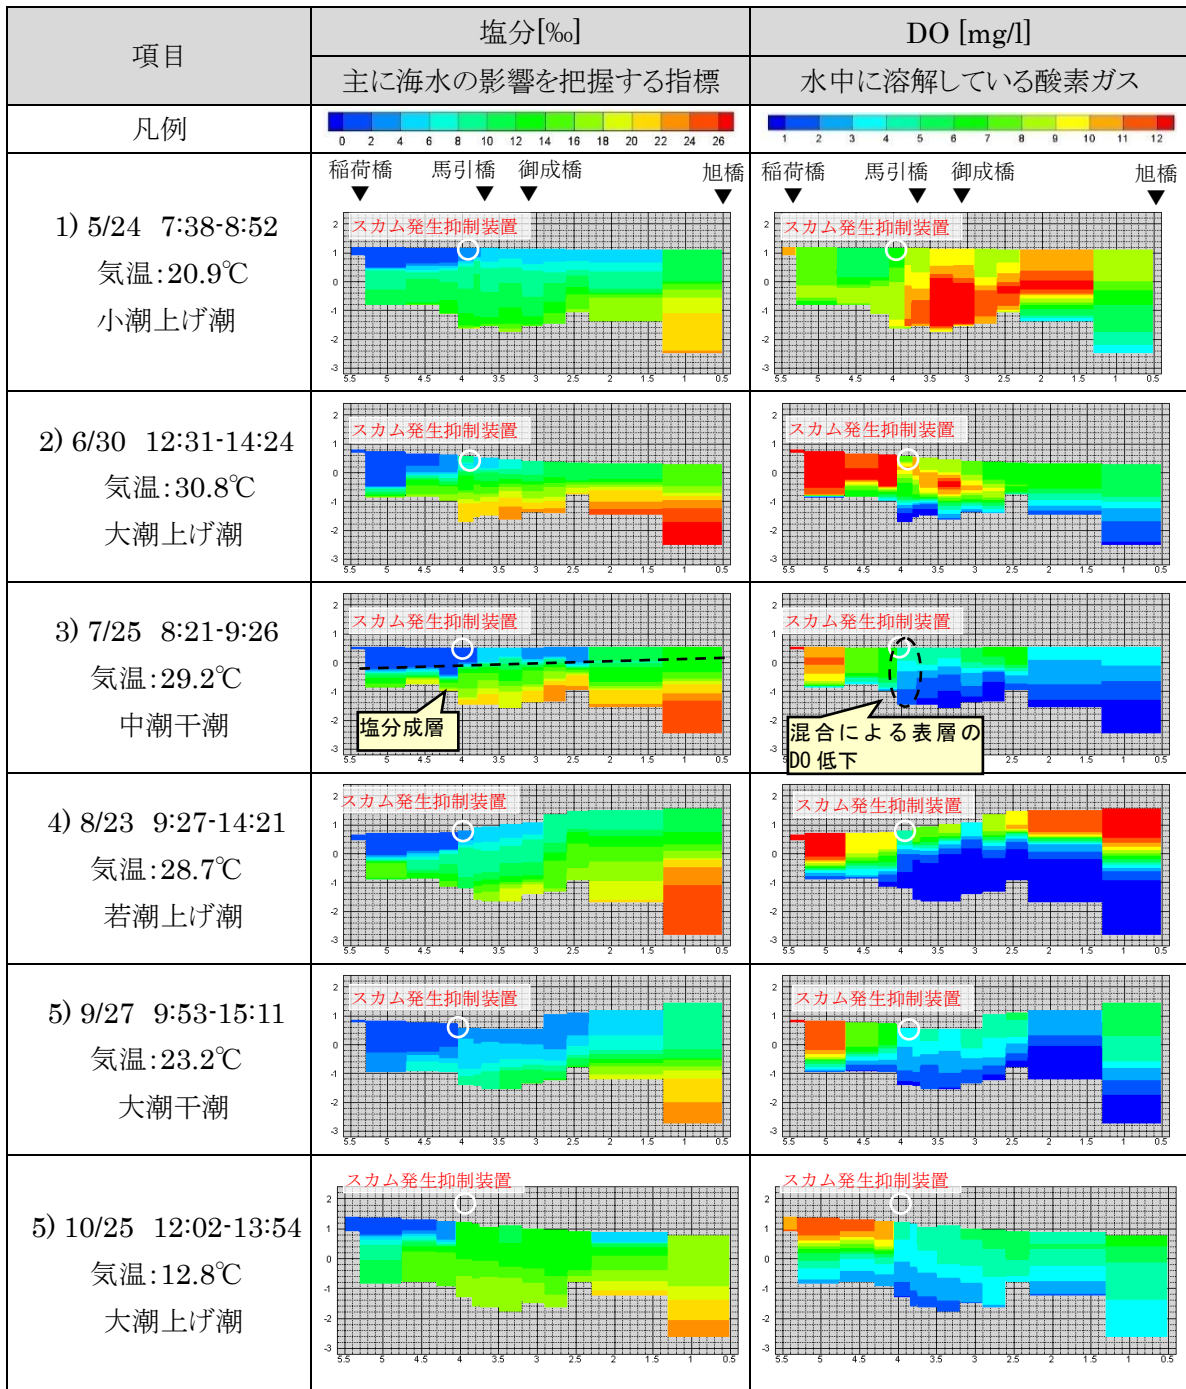
図 2.16 水質調査結果（令和4年度）

- ・ 今年度調査において、平水時にはスカム発生抑制装置付近で表層のD0が低い傾向が見られた。これは、装置により底層の貧酸素水が表層水と混合された効果であると考えられる（図2.16）
- ・ ただし、流動発生装置では、塩分成層を破壊するほどの混合を起こすことはできず、底層の貧酸素化を完全に解消するほどの効果は得られなかった。

- 過年度の調査により、新型装置の貧酸素改善の範囲は水深 1.5m（水流吐出水深）において、春・夏（4月～9月頃）は下流 50～100m 程度、秋・冬（10月～2月頃）は下流 200～300m 程度まで及んでいる。
- 今年度の水質調査結果より、新型装置付近で混合に伴う表層の DO 低下は確認できたが、塩分成層を破壊し底層の DO を改善するほどの効果は見られなかった。

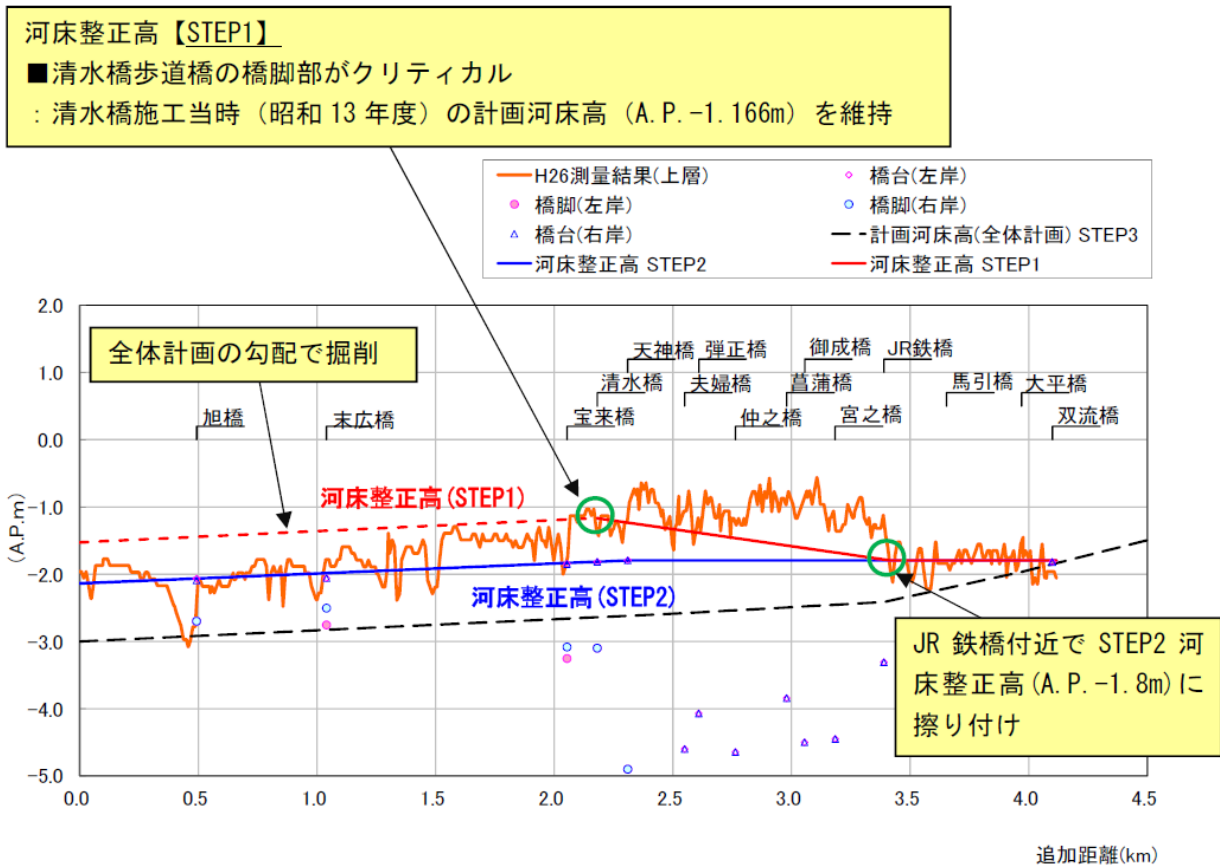
図 2.17 段階整備を踏まえた暫定計画河床高

河床整正工事暫定計画を基に、平成 27 年度は具体的な現場条件を踏まえた上で「呑川河床整正工事詳細設計」を実施し、平成 28 年度から令和元年度までの 4 年間で、夫婦橋から双流橋までの区間を対象に、河床整正高 STEP1 (図 2.17) までの掘削を実施した。

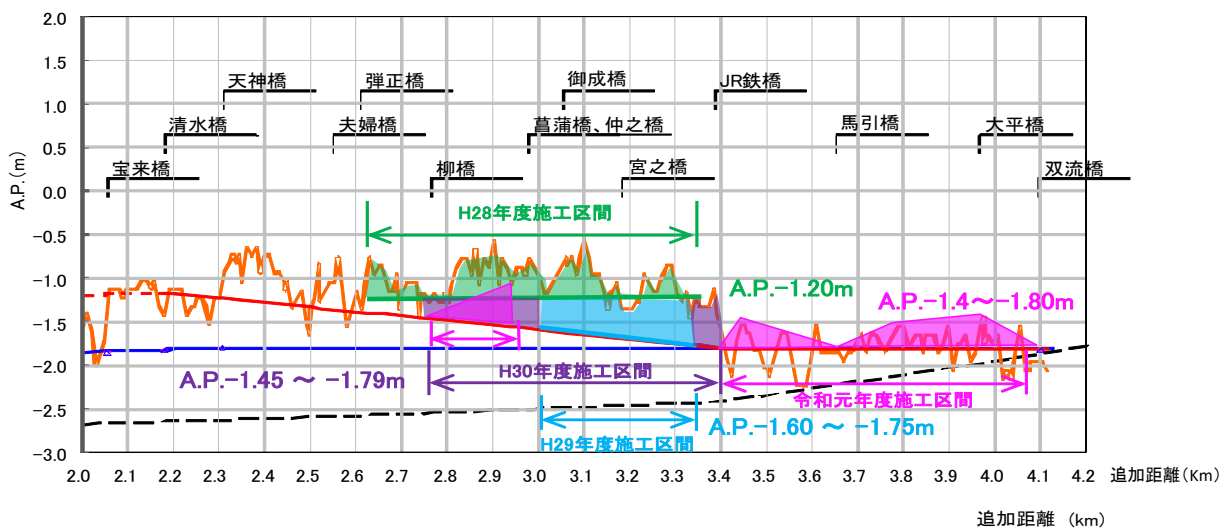
図 2.18 施工出来形縦断面図

平成 28 年度からの 4 か年で実施した河床整正工事により掘削した土量は、約 3,459 m³ となっており、これにより双流橋から夫婦橋までの河床は、汚濁物質が堆砂しにくい河床形状に整正することができた（図 2.18）。

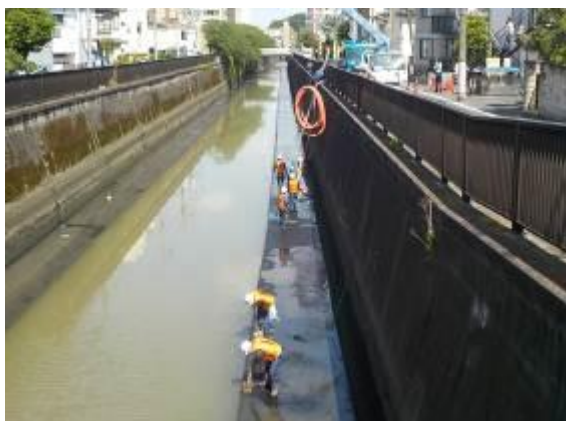
写真 2. 8 施工状況写真（遠景）

図 2.20 に施工箇所を示す。干潮時に護岸部（犬走り）に作業員数名を配置して、汚泥を集積する。集積した汚泥を河川横の側道に配置したバキューム車にて汚泥を回収し、処分する。

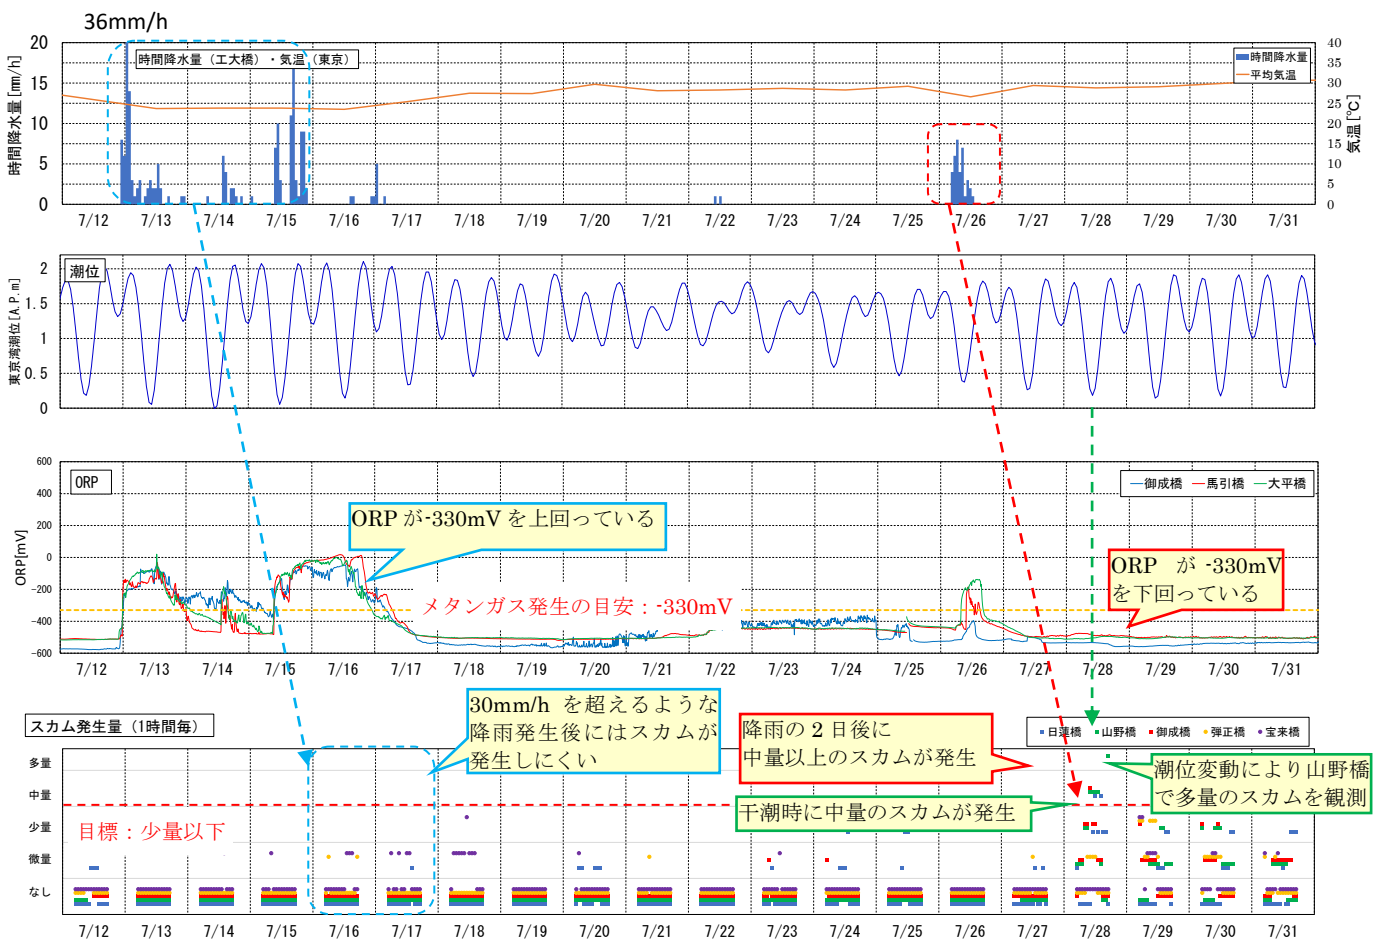
図 2.24 現地調査調査結果（令和 4 年 7 月 12 日～7 月 31 日）

- 梅雨前線や台風などによる大規模な出水後にスカムはほとんど発生しないことが確認された。これは、出水により底層に堆積された汚濁物が下流に流下したためである。
- 5mm/h 以上の中規模降雨後（約 2 日後）にスカムが多く観測される傾向が確認された。これは、合流式下水道から有機物を多量に含む汚水混じりの雨水が流入したことが要因であると考えられる。
- 干潮時にスカムが多く観測される傾向が確認された。これは、干潮時に圧力低下によりスカムが浮上しやすい状態であるためであると考えられる。また、山野橋において、満潮時に多量のスカムが確認されたが、これは干潮時に山野橋およびその下流において発生したスカムが潮位変動によって遡上したためであると考えられる。
- その他の発生要因として、下流（東京湾）からの DO の低い塩水の遡上により底層が低酸素条件にあることが挙げられる。

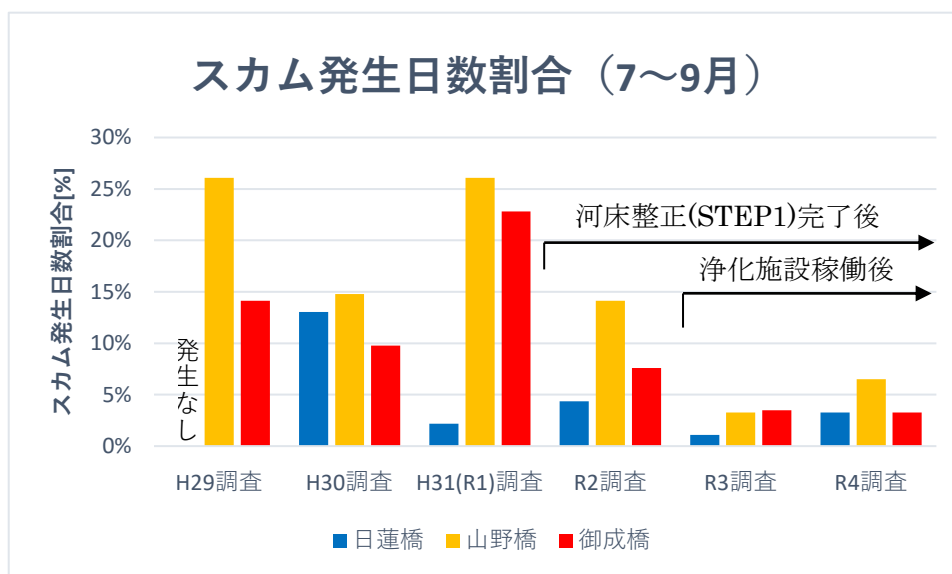
図 2.26 スカム発生日数割合の変化 (7~9月)

- スカム発生日数は令和 2 年度から減少傾向にあり、令和 3 年度以降、その傾向は顕著である。これは河床整正 (STEP1) の完了に加え、令和 3 年度から稼働開始された高濃度酸素水浄化施設の効果であると考えられる。河床整正による有機性汚濁物の堆積の緩和及び浄化施設の稼働による貧酸素化の解消で、スカム発生が抑制されたと考えられる。
- スカムの発生には気象条件も影響していることが考えられることから、今後もモニタリング調査を継続的に実施し、各種対策の効果について評価していく。

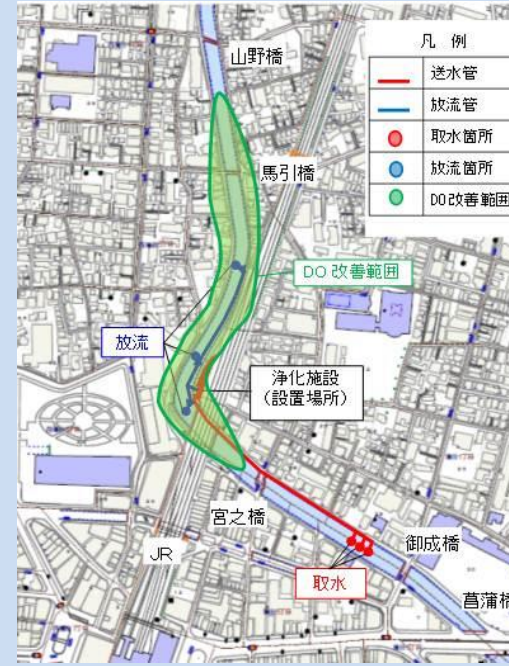
浄化施設の配置と効果範囲

- ・底層(水底から0.5m上)のD0濃度が増加し、貧酸素状況の改善範囲は下流50m~300mの範囲まで確認できた。
- ・特に、スカムが発生しやすい出水後1日後までは、底層部への酸素供給が行われ、スカム発生を抑制していると考えられる。
