視覚障害者誘導用ブロック 整備ガイドライン（区道編）

事例集

令和3年3月
大田区

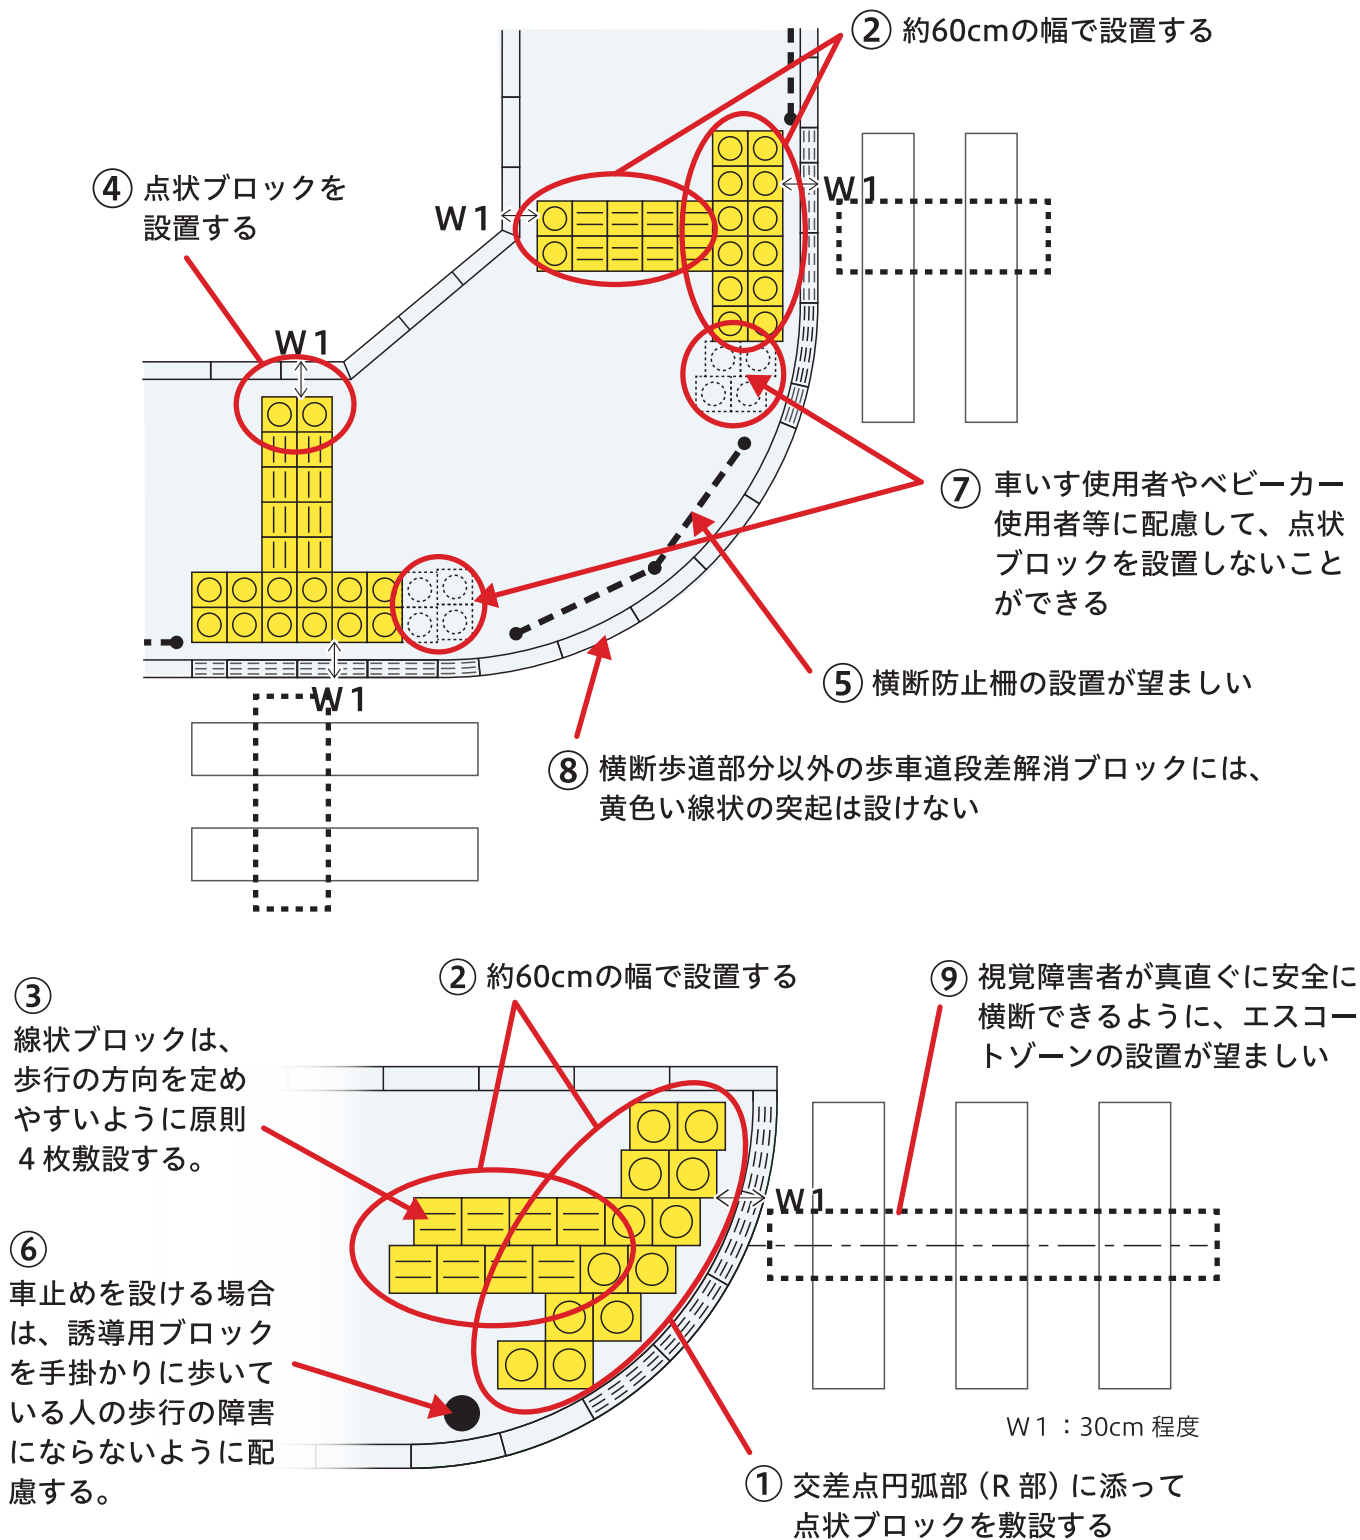
誘導用ブロックの敷設の基本的考え方

*歩道幅員2.5m以上(有効幅員2.0m以上)の区道及び生活関連経路に適用する。

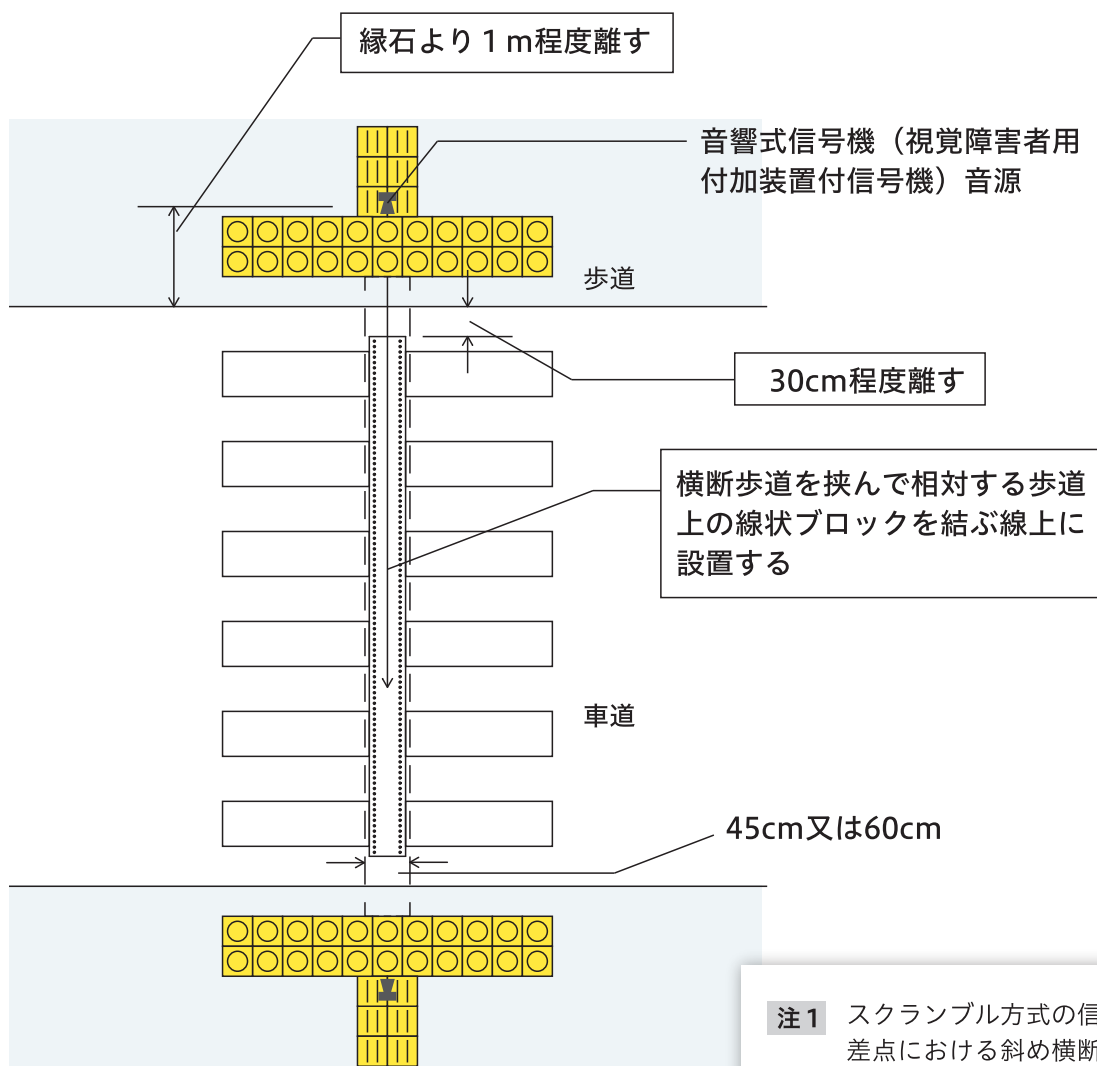
■ エスコートゾーンの設置のルール

設置方法

- (1) 横断歩道の中央付近で直線状に連続して設置すること。
- (2) 末端を歩道の縁石端から30cm程度離すこと。
- (3) 幅は、45cm又は60cmとすること。

注1 スクランブル方式の信号交差点における斜め横断用の横断歩道については、設置しない。

注2 突起体の消失、摩耗、変形等により、視覚障害者が検知することが困難にならないように、適切な維持管理をする。

注3 視覚障害者用付加装置付信号機と併用する場合は、エスコートゾーンの位置と信号機の音源位置を、できる限り整合させる。

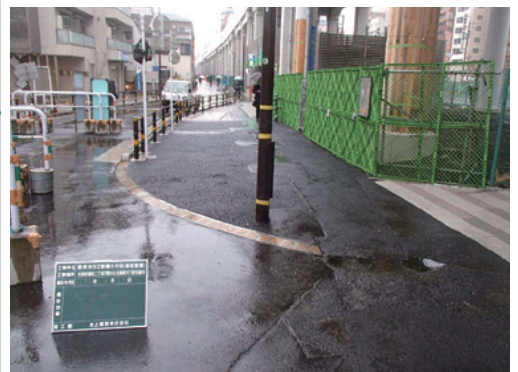
整備前

梅屋敷駅の高架化と、バリアフリー整備に伴い、周辺の道路と歩道の整備が行われ、歩車道の段差解消、誘導用ブロックの整備が実施されました。

- 京急連続立体事業に伴い、高架された後の関連側道の整備を行った。整備に先駆け、隣接する店舗などがすでに完成していたことから、歩きやすい歩道とする為に近隣と高さの調整などの協力を得ながら整備を進めた。
- 整備を進める中で、現地を利用する障がい者の方から意見をいただき、歩道の端部を歩いても、誘導用ブロックに気付くようにした。

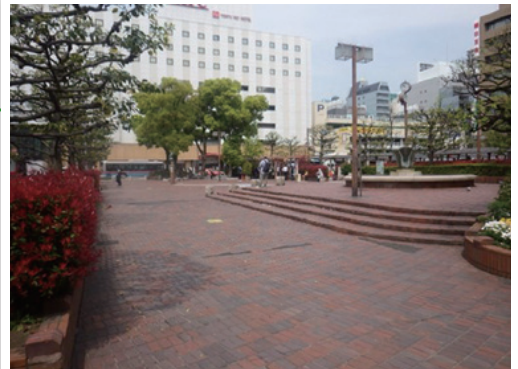
整備前

広い空間では、障がい者が歩行する時の手がかりが得にくいので、誘導用ブロックの敷設は有効。

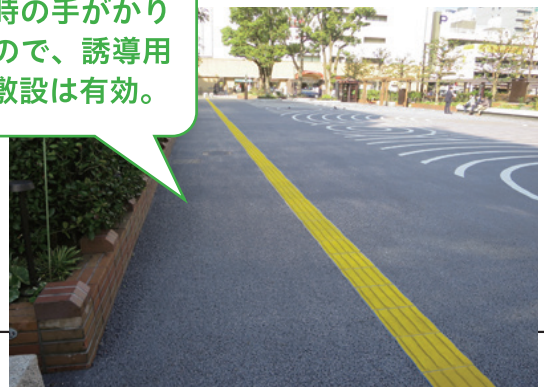
整備後

エスコートゾーンを整備すると視覚障がい者がより安全に横断できる。

- 距離の長い（幅員の広い）横断歩道を視覚障がい者が単独で歩行して渡る場合、方向を正確に保つことが難しい。そのため、エスコートゾーンの整備が望ましい。
- 本工事では、バリアフリーの観点から段差を解消するとともに、舗装デザインや誘導用ブロックにより、「歩行者空間」と「広場空間」のゾーニングをゆるやかに分けた。これにより、多様な使い方を可能とし、臨海部への玄関口にふさわしい快適で賑わいのある駅前歩行者空間の整備を行った。

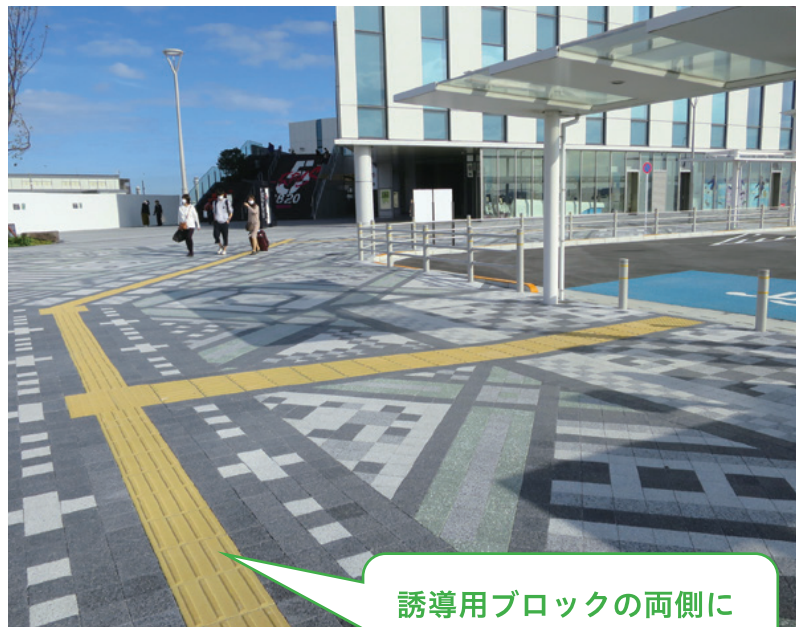
(バス停への誘導②)

誘導用ブロックの両側に濃い灰色の舗装材を配置。

- 誘導用ブロックの黄色を目立たせるため濃い灰色の舗装材を誘導用ブロック両側に配置するとともに、駅前交通広場の歩道全体の舗装デザインとの調和がとれるように、舗装材の色やデザイン、誘導用ブロックが分かりやすいように配置パターンを工夫した。

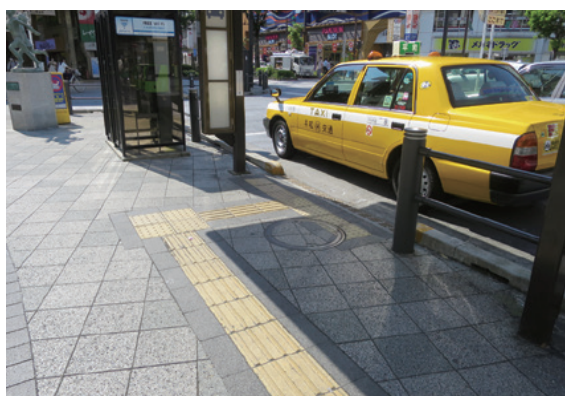
(タクシー乗り場への誘導)

誘導用ブロックの両側に
濃い灰色の舗装材を配置。

- 歩行者空間が広い当該広場においては、交通安全等イベント開催時の広場の使用形態や主な歩行者導線を考慮し、特に駅前広場にふさわしい整備となるよう努めた。
- 整備内容については、学識経験者が座長を務め、自治会、商店街などの地元関係者が構成員を務める会議で議論を重ねて決定した。

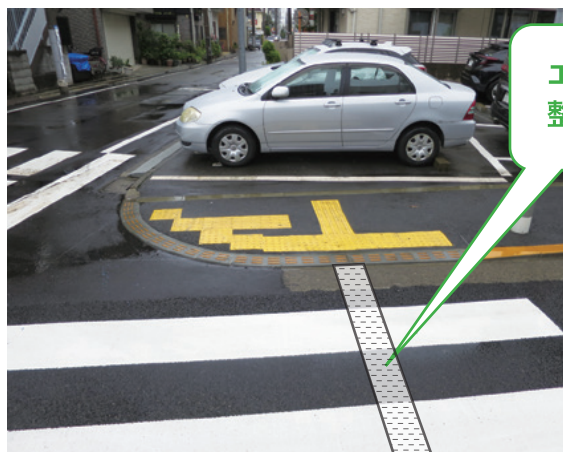
エスコートゾーンの整備が望ましい。

- 歩道を横切り、横断歩道に誘導する線状ブロックと歩行方向に敷設する線状ブロックの距離を確保し、歩行方向に敷設する線状ブロックを3枚以上敷設するために、歩道を横切り、横断歩道に誘導する線状ブロックを、横断歩道の中央から外して敷設している。
- 横断歩道を視覚障がい者が単独で歩行して安全に渡れるように、エスコートゾーンの整備が望ましい。

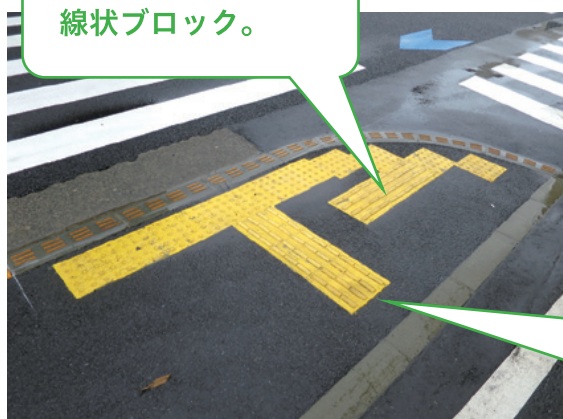
歩行方向に敷設する線状ブロック。

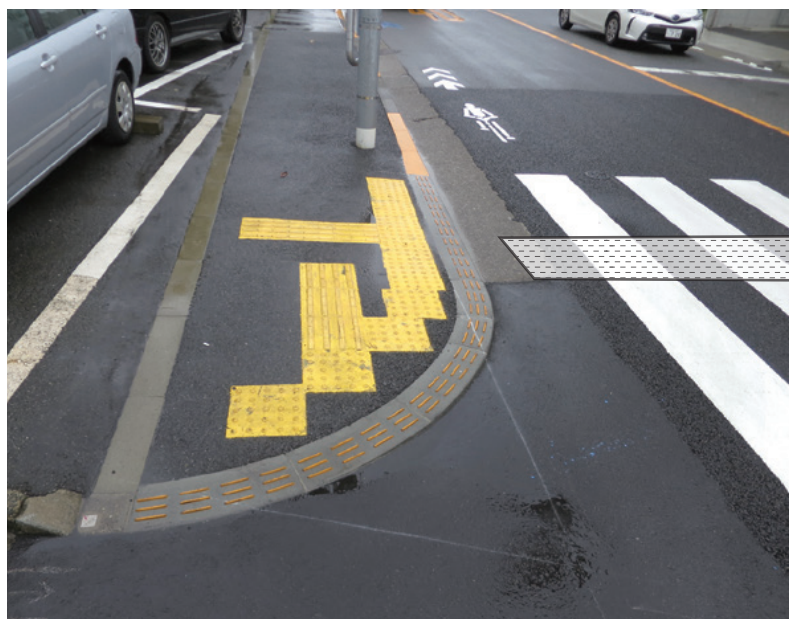
歩道を横切り、横断歩道に誘導する線状ブロック。

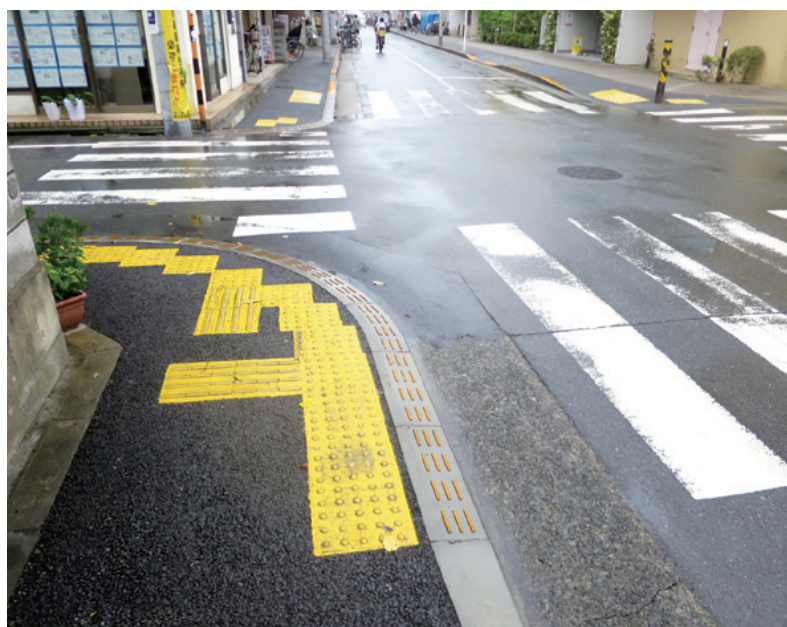
エスコートゾーンの整備が望ましい。

- 歩道幅員が約1.5mと狭いことと、横断歩道の白線位置が接近していることから、歩行方向に敷設する線状ブロックは2枚としている。
- 線状ブロックが2枚のため、歩行方向を定め難いことから、横断歩道内に、エスコートゾーンの敷設が望ましい。

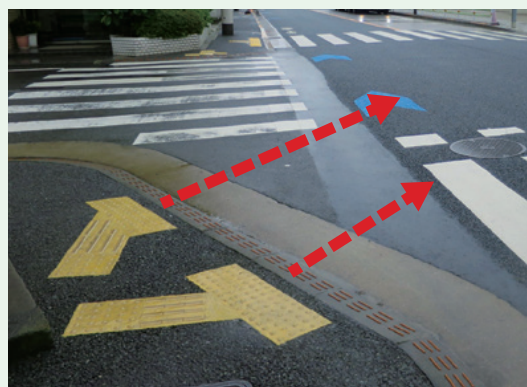
①横断方向を間違える可能性の高い事例

- ◆ 交差点円弧部（R部）に設置された、左図のような階段状の点状ブロックは、下記右図の赤枠のように、一体的な点状ブロックだと足裏では認識される。
- ◆ 即ち視覚障がい者は、階段状の一体的なブロックを1本の点状ブロックとして認識することがある。
- ◆ その結果、一体的な点状ブロックに対して、直角に（交差点中央に向かって）歩行する危険がある。

- ◆ 上記の歩行道境界部の点状ブロックの場合、視覚障がい者は → の方向（交差点中央）に向かって歩く可能性が高く、危険である。

- ガイドラインに基づいて改修する。

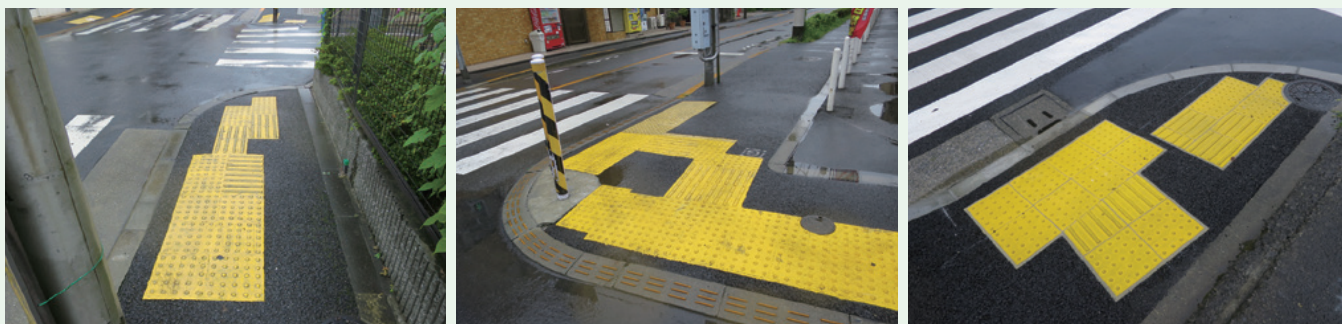
②誘導用ブロックが多すぎて歩行方向を迷う事例

- ◆ 狭い歩道の交差点部分で且つ2方向の横断歩道の白線が接近している場合、2方向に視覚障がい者を誘導するための線状ブロックが接近し、上写真のように、歩道の交差部分のほぼ全体が誘導用ブロックで埋まり、歩行方向を誘導できない。

- 狭い歩道の交差点部分の誘導用ブロックは1列で敷設する。
- 歩道を横切り横断歩道に誘導する線状ブロックの位置は、横断歩道の中央よりも、交差点から遠い方にずらす。（右図参照）
- 横断歩道にエスコートゾーンを敷設することが望ましい。
