令和3年度版
大田区の環境調査報告書
～ 騒音・振動、大気、水質等の調査 ～

大田区 環境清掃部 環境対策課

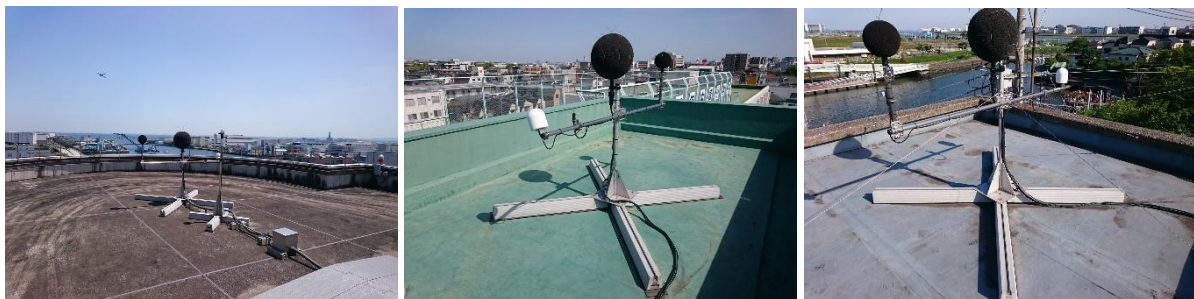
図2 調査地点の状況

各固定局には、図2調査地点の状況のように航空機騒音自動測定装置を設置している。周波数重み付け特性はA特性を、時間重み付け特性はSを用いる。

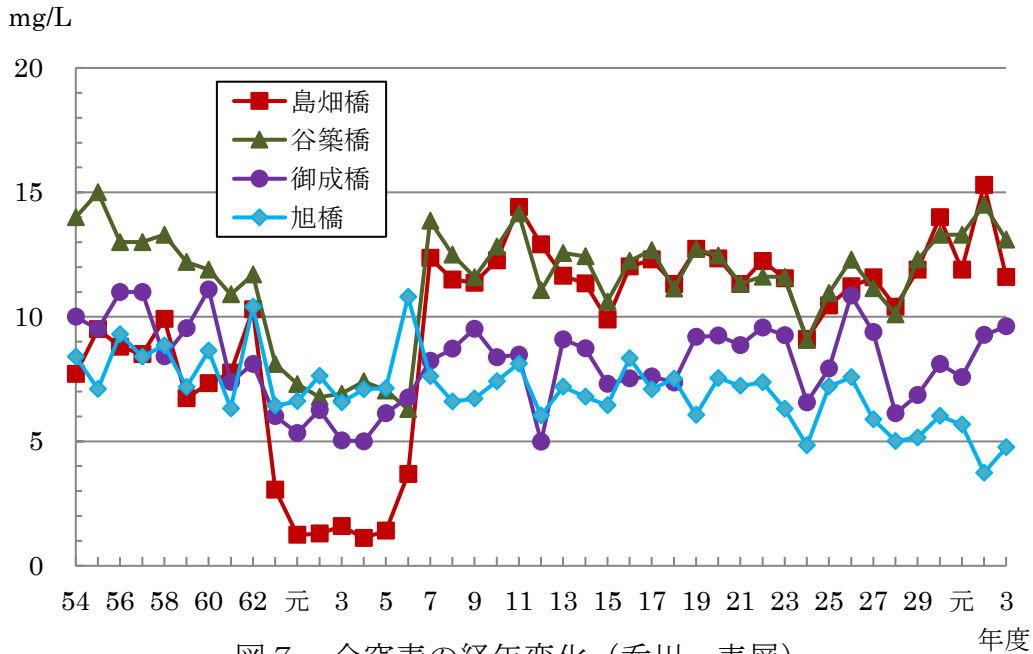
図7 全窒素の経年変化（呑川・表層）

図7に全窒素の経年変化を、図8に全りん径の経年変化を示す。
 全窒素、全りんとも河川には基準はないが、富栄養化の目安となる。
 全窒素、全りんは下水道の整備により昭和末期から平成初期には濃度が低下したが、清流復活事業で流入する下水処理水により、平成7年度以降再び上昇している。

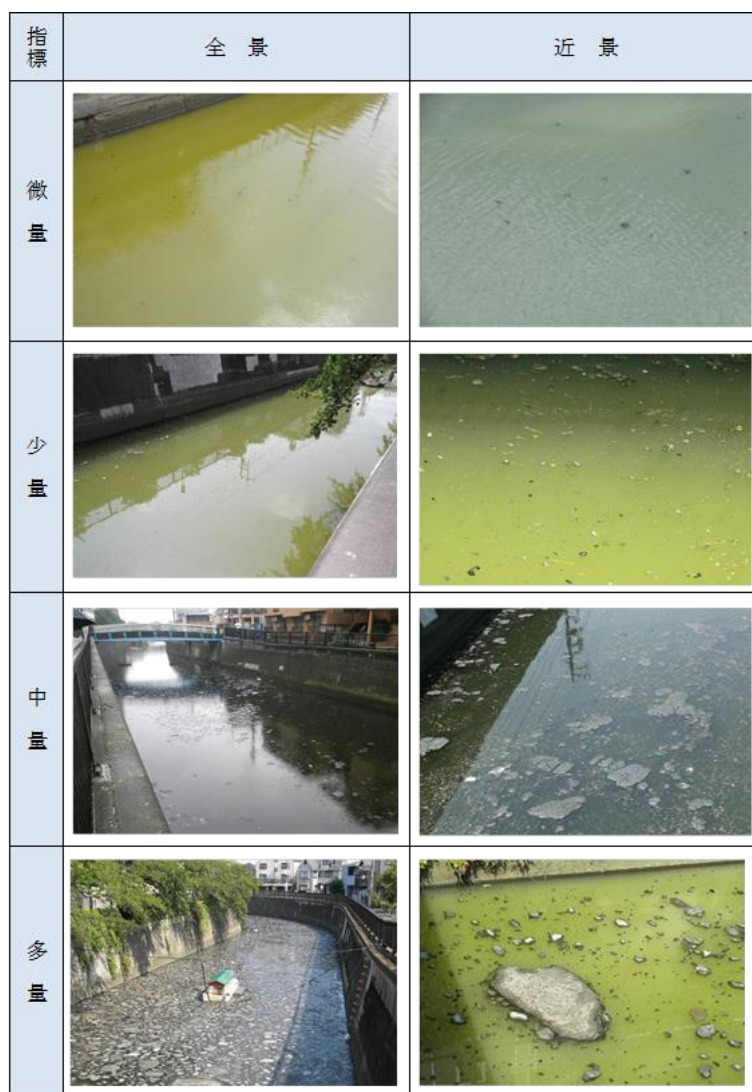
図4 スカム確認の指標判断

スカムの程度については、微量（所によってわずかに確認できる）、少量（複数地点である程度の量が確認できる）、中量（明確に確認できる）、多量（異常に多い）の4段階で判断した。
