# 1. 蒲田駅周辺整備検討の経緯

# 2. 「蒲田駅周辺再編プロジェクト」の位置付け

# 4. 蒲田駅周辺現況の再整理

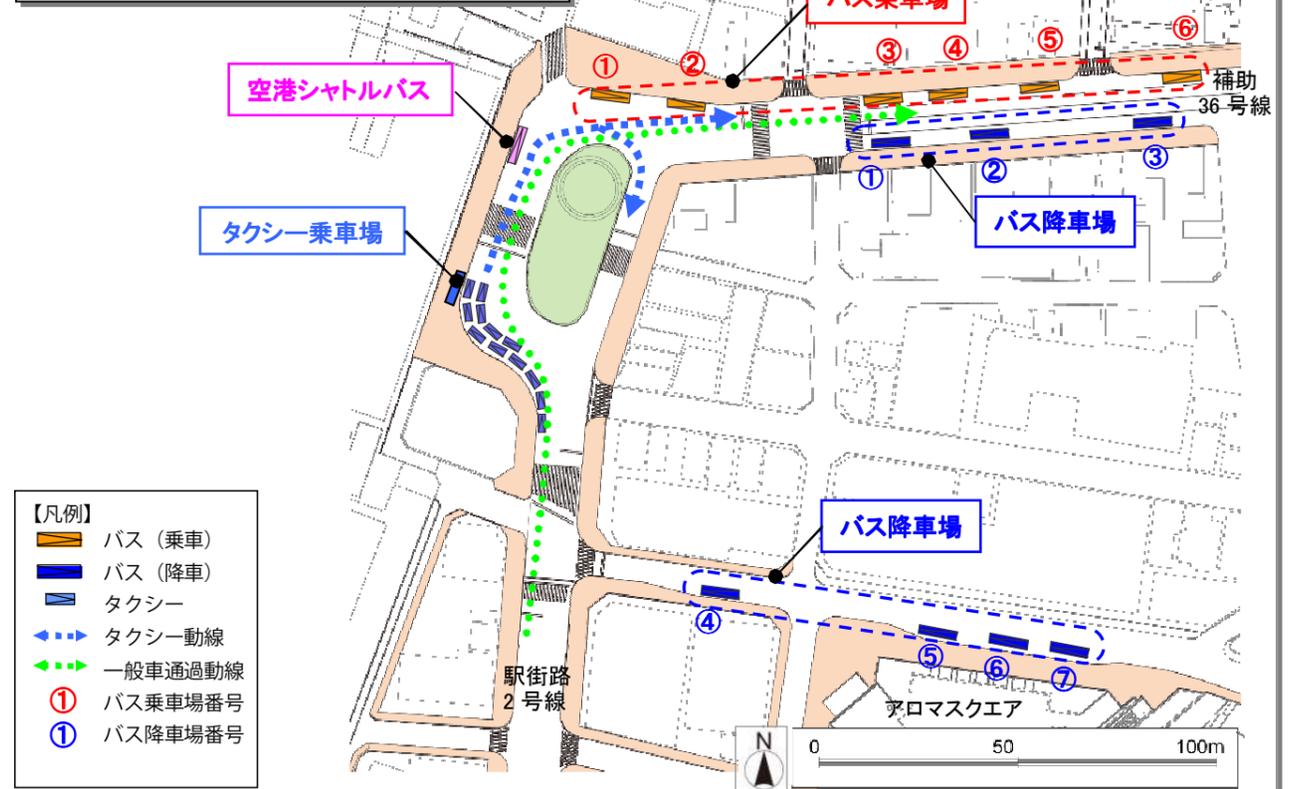
(東口駅前広場及び周辺の交通施設の現況)

- [バス] (東口) ・乗車場は広場内に 3 ヶ所 (うち 1 ヶ所は空港シャトルバス乗降場)、広場外の補助 36 号線に 4 ヶ所の計 7 ヶ所  
 ・降車場は広場外の補助 36 号線に 3 ヶ所、アロマスクエア前に 4 ヶ所の計 7 ヶ所  
 (西口) ・乗車場は広場外の補助 37 号線に計 3 ヶ所  
 ・降車場は広場外の駅街路 3 号線に計 4 ヶ所
- [タクシー] (東口) ・広場内に乗車場 1 ヶ所、降車場はなし  
 ・広場内に 15 台程度の滞留スペース  
 (西口) ・広場内に乗車場 1 ヶ所、降車場はなし  
 ・広場内に 15 台程度の滞留スペース

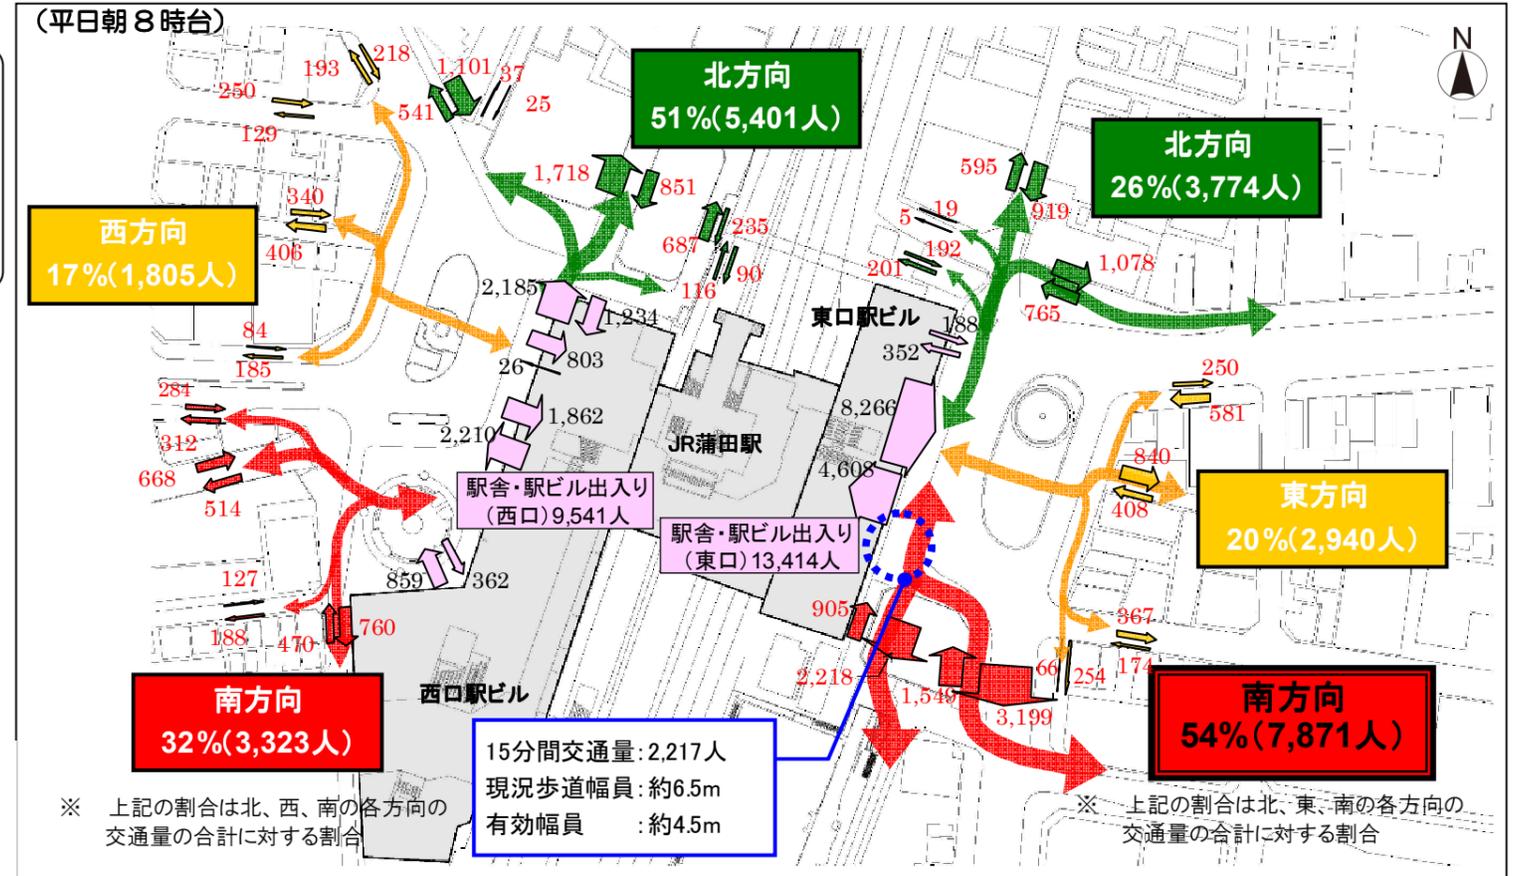
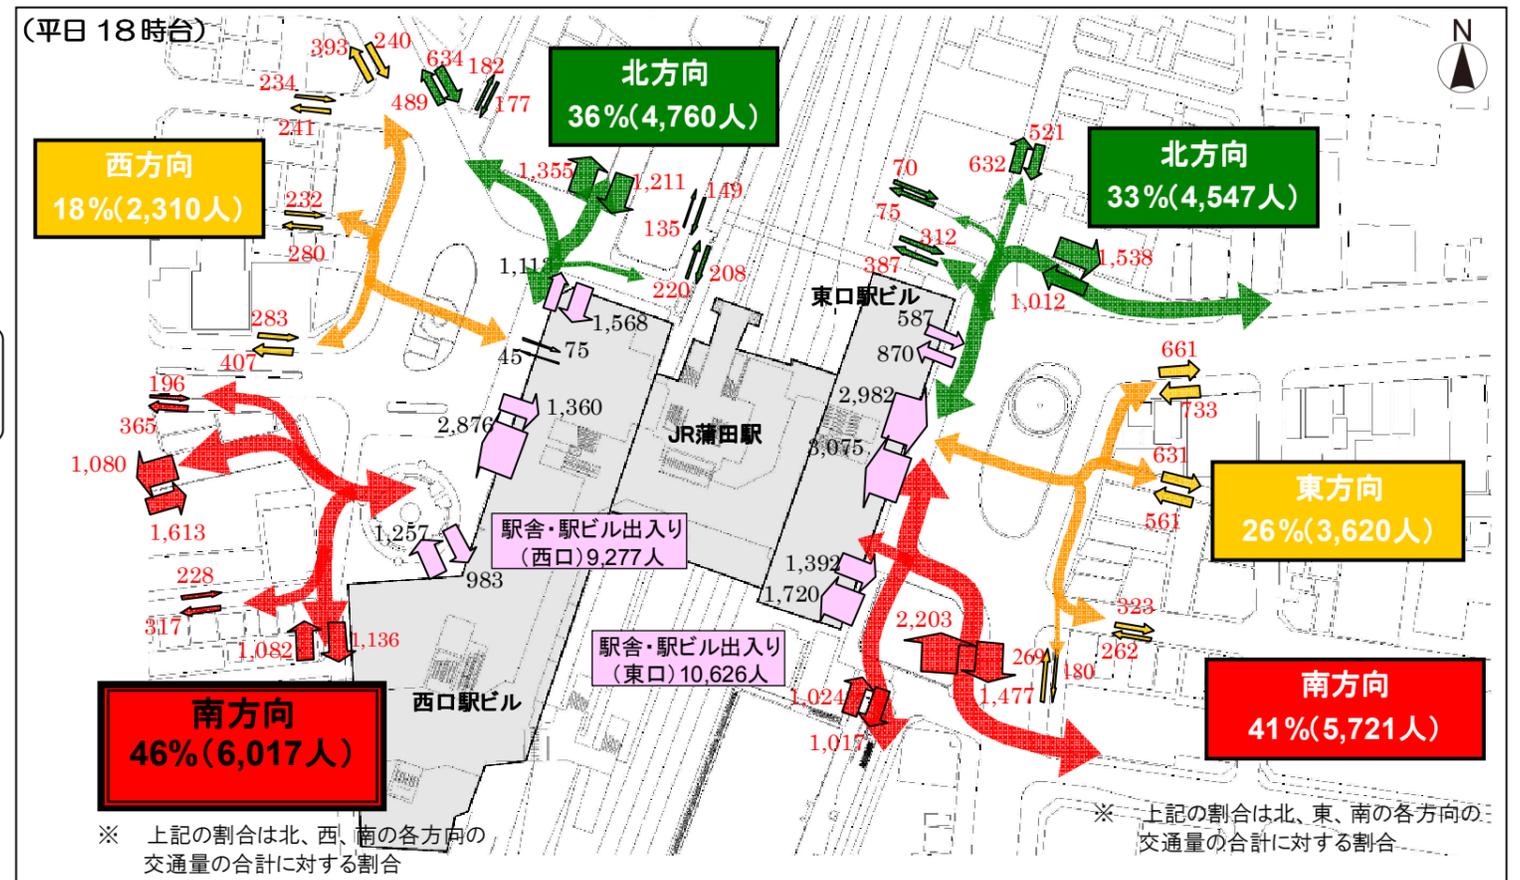
駅前広場に入出入りする歩行者交通量

- (東口) 朝方のピーク時などで、駅ビル前面の南側の歩道は、混雑が顕著
- (西口) 夕方のピーク時などで、駅前広場南側の段差形状の円形広場を迂回しての通行が顕著
- (共通) 朝夕ともに、駅、街へと向かう双方向の交通量が一定量あるため、歩行者の交錯が多数発生

(東口) 駅ビル前面の南側の歩道は、歩道幅員が不足しており、サービス水準が B 水準\*1 と歩行にやや制約がある (●: 右上図青点線丸囲み部分)

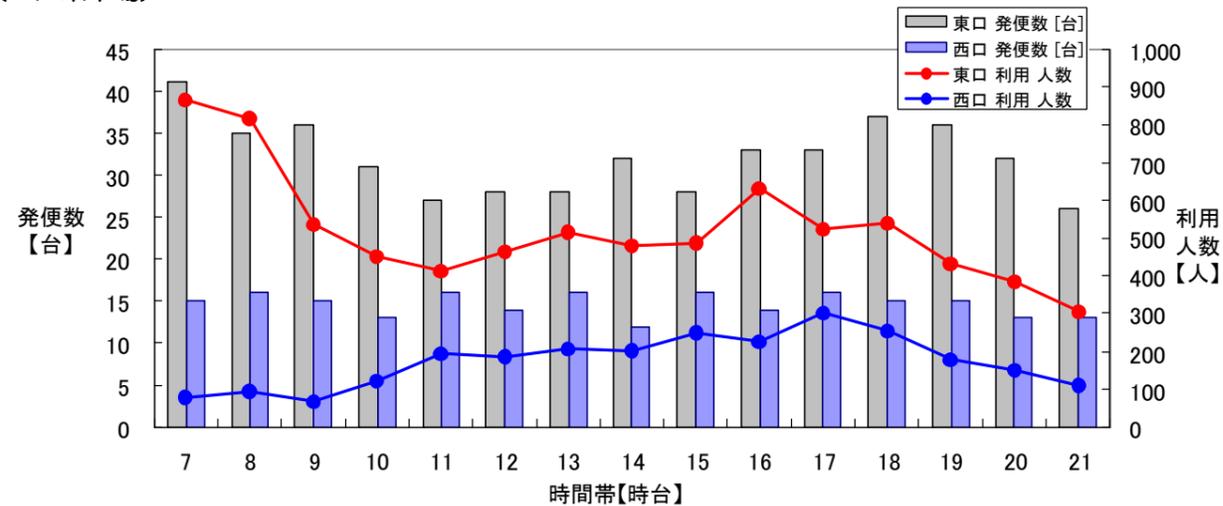
(バス乗車場)

- ・平日 15 時間で発便数は 483 台、約 7,800 人が乗車、着便数は 487 台、約 7,700 人が降車
- ・発車のピークは、朝 7 時台で、発便数 41 台、約 900 人が乗車
- ・到着のピークは、朝 7 時台で、着便数 40 台、約 700 人が降車
- ・ピーク時などには、乗降場付近の歩道上でのバス利用者と歩行者の交錯が発生

- ・平日 15 時間で発便数は 219 台、約 2,600 人が乗車、着便数は 218 台、約 2,700 人が降車
- ・発車のピークは、夕方 17 時台で、発便数 16 台、約 300 人が乗車
- ・到着のピークは、朝 9 時台で、着便数 18 台、約 300 人が降車
- ・ピーク時などには、乗降場付近の歩道上でのバス利用者と歩行者の交錯が発生

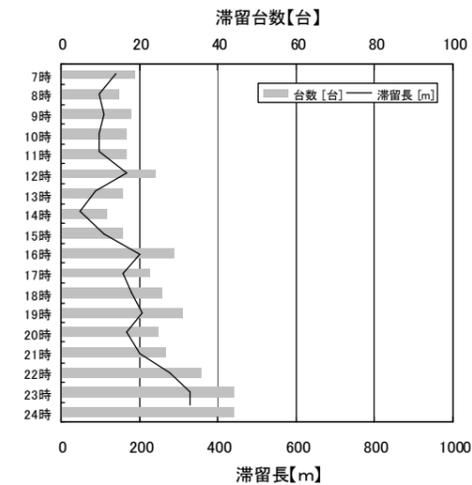
(東口)

- ・日中は 20 台程度の滞留、一部が駅街路 2 号線上に滞留
- ・16 時以降、駅街路 2 号線上に滞留が増加(平日ピーク時(夜 24 時頃)最大 44 台、滞留長 330m)

タクシーの滞留台数と滞留長 資料：H24 年度蒲田駅周辺交通利用実態調査

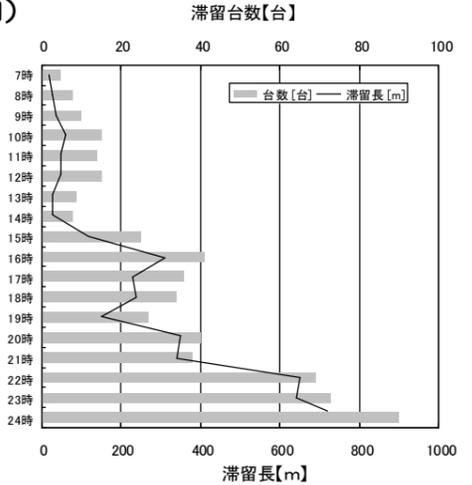
(西口)

- ・日中は 10 台程度の滞留
- ・15 時以降、補助 37 号線上に滞留が増加(平日ピーク時(夜 24 時頃)最大 90 台、滞留長 720m)

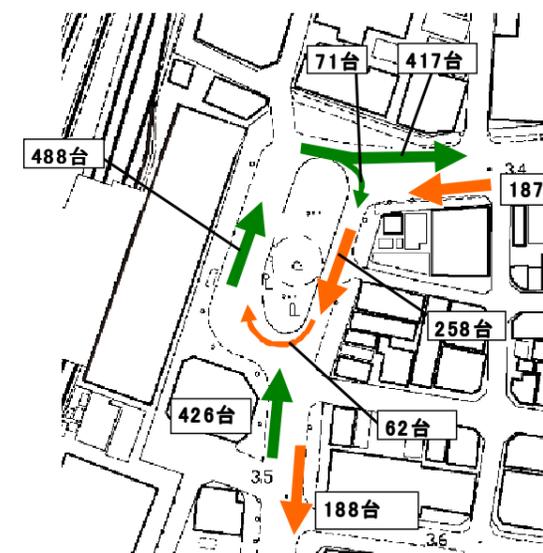
朝ピーク時の駅前広場内の自動車交通量  
(平日 9 時台)

- ・駅ビル前面にて、平日 12 時間(7～19 時)で約 4,600 台
- ・平日朝ピーク時(9 時台)の自動車交通量(488 台/時)のうち、バス・タクシーを除く車両(以下「通過交通」という)が約 6 割(287 台/時)
- ・通過交通と駅前広場利用車両の交錯が発生

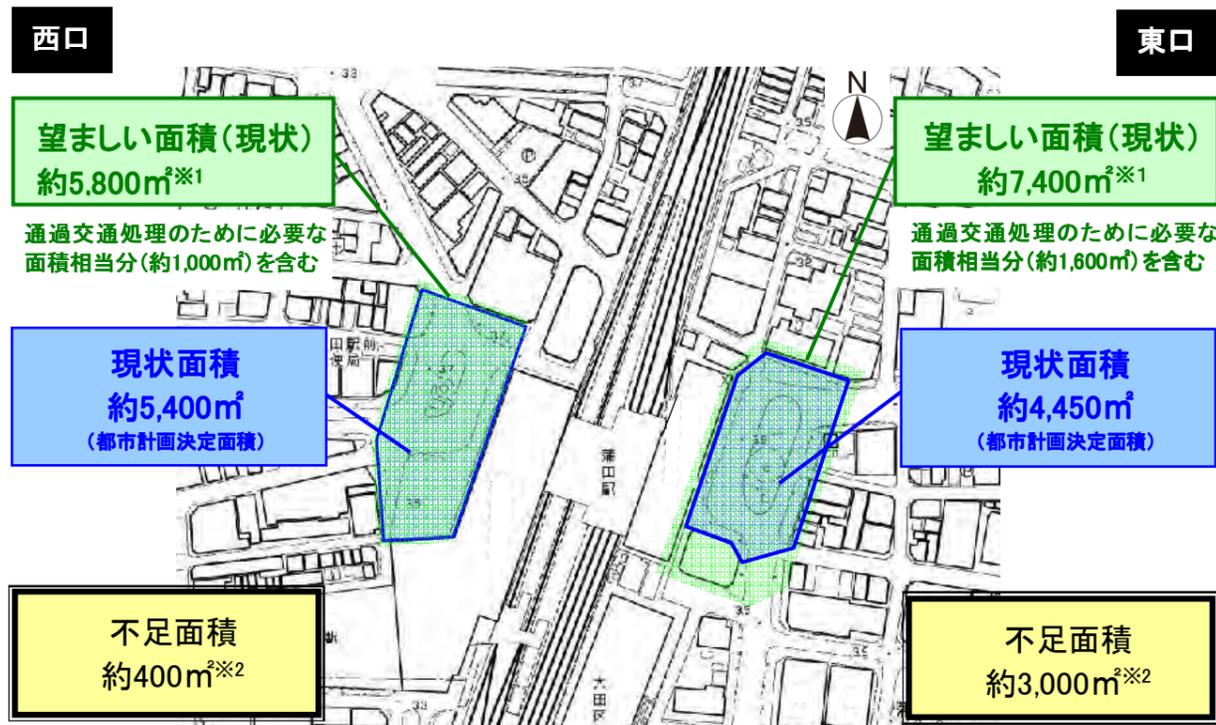
現状の駅前広場面積（約 4,450 m<sup>2</sup>）は、駅前広場として望ましい面積（約 7,400 m<sup>2</sup>）に対して大きく不足しており、十分な歩行者空間や交通空間が確保できていない

現状の駅前広場面積（約 5,400 m<sup>2</sup>）は、駅前広場として望ましい面積（約 5,800 m<sup>2</sup>）に対して不足している

※1 H24 年度実施の最新の交通量調査結果から、「駅前広場計画指針(建設省(現国土交通省)都市局監修)(平成 10 年)」に掲載の算定式を用いて面積を算定

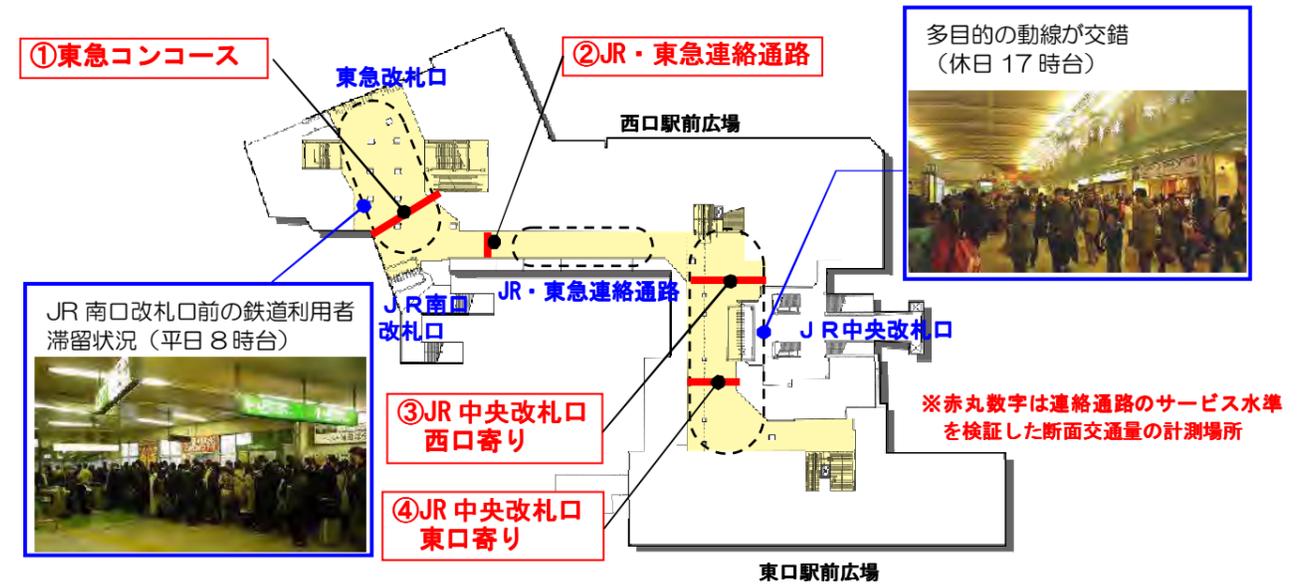
- 東急コンコース、JR・東急連絡通路、JR 中央改札口（西口寄り、東口寄り）（下図①～④）にて歩行者交通量を調査
- いずれの調査箇所も、平日の朝 8 時台が歩行者交通量のピーク
- 朝 8 時台の東急コンコース、JR 中央改札口（西口寄り、東口寄り）のサービス水準は B 水準
- 連絡通路の屈曲、通路に沿って存在する店舗の利用者や鉄道利用者、東西移動などによる動線の交錯など、利便性・快適性の低下

10分ピーク時 交通量*1	1分当たり 交通量	有効な 歩道幅員*2	単位m当たり1 分当たり交通量	サービス水準
	(人/10分)	(人/分)	(m)	(人/m・分)	
①東急コンコース	4,081	408	10.0	40.8	B
②JR・東急連絡通路	1,285	129	5.5	23.5	A
③JR 中央改札口西口寄り	2,612	261	8.2	31.9	B
④JR 中央改札口東口寄り	2,668	267	6.2	43.1	B

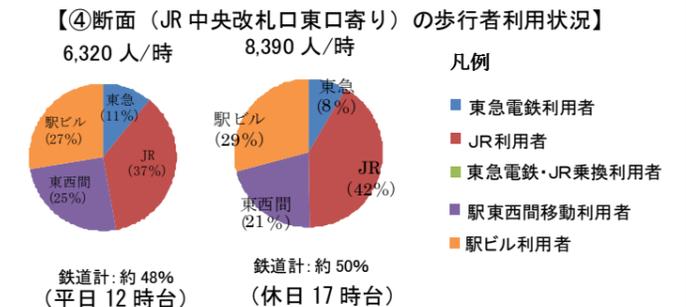
・平日の 12 時台、休日 17 時台では、駅東西を移動（駅東西間移動と駅ビル利用）する歩行者が、JR 中央改札口前の歩行者交通量全体の約半分となっている。

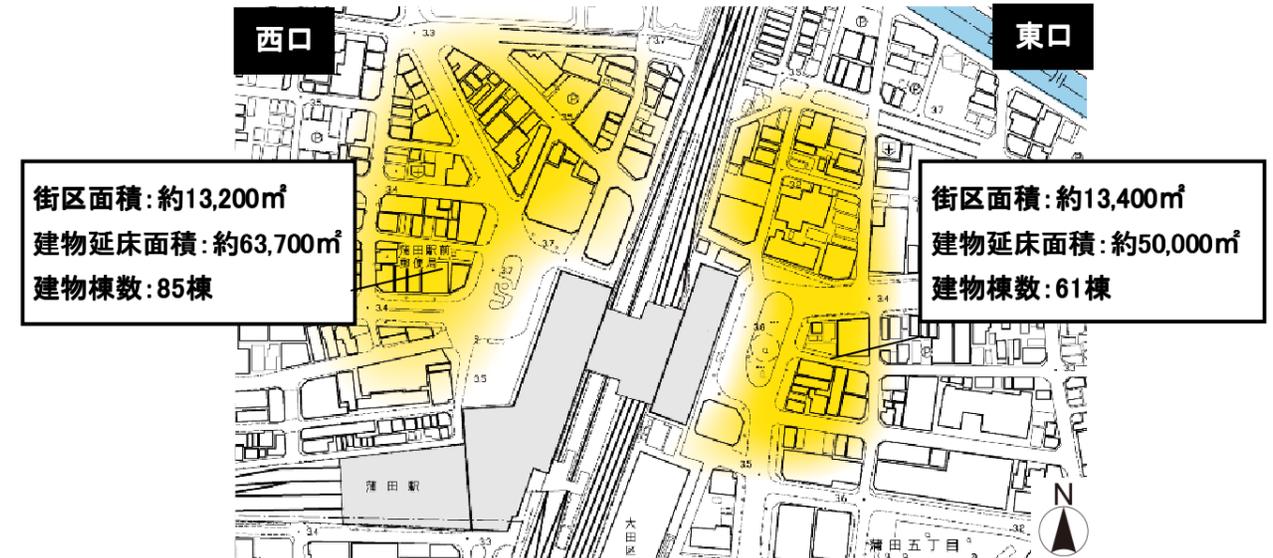
建物築年数(棟数)

- ・駅前広場周辺の建物では半数以上の建物が築 30 年以上経過
