# 景観構成重要木保全更新実施計画(案)について

## 3. 保全更新計画 (案)

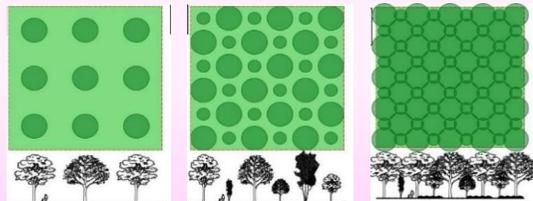
樹林を上から見たイメージ ▶ エリアの利用形態や樹種によって理想となる樹木の密度は変わります。例えば、桜広場のような賑わいの空間では疎、桜山斜面のような静かな空間では密な樹林が求められます。適切な密度は樹形の美しい樹木を育てるためにも重要です。

- ・ 景観構成重要木の更新にあたっては、調査診断を行ったうえで判断します。
- ・ 景観構成重要木以外の樹木については、別途検討する洗足池公園マネジメント計画で検討するゾーン区分とゾーンごとのコンセプトに従い、更新を進めます。
- ・ ただし、樹木密度の調整が必要なエリアに関しては更新ではなく伐採のみとなる場合もあります。
- ・ 大木・老木は移植の困難なものも多いため、密度の調整は原則、傷んだ樹木の伐採(間引き)や補植で行う方針です。
