医療事故情報収集等事業第 73 回報告書の公表について

医療事故情報収集等事業 第73回報告書のご案内

【2】酸素残量の確認不足（医療安全情報No.48：酸素残量の未確認、第2報No.146）

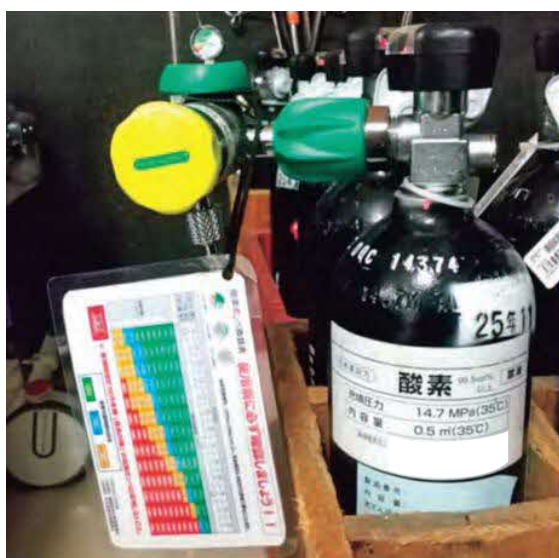
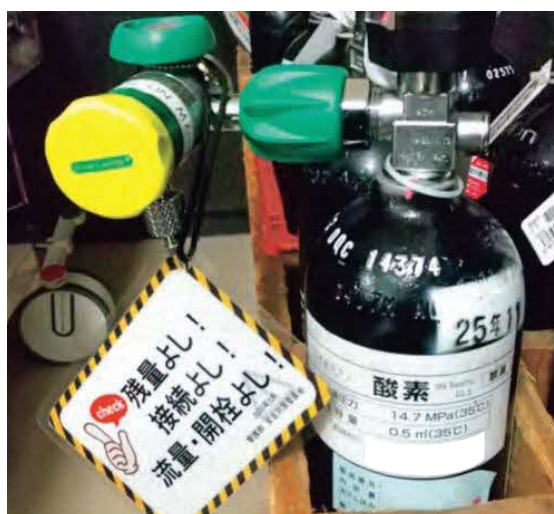
図表Ⅳ－２－２２ 酸素ボンベに使用可能時間早見表を設置した例

本事業参加医療機関のご協力により、酸素ボンベに使用可能時間早見表を設置した写真をご提供いただいたので、一例として示す。

〈表面〉

〈裏面〉

- ・酸素ポンベに使用可能時間早見表を設置する。（複数報告あり）
- ・酸素ポンベの使用開始時は、使用可能時間早見表を用いて、どの位の時間使用することができるのか、所要時間に対して十分な残量であるか、把握する。
- ・酸素流量と酸素ポンベ内の残量から、使用できる時間を計算しておく。
- ・酸素がなくなる時間を計算し、タイマーをかけておく。
